■ Pro und Contra Expertenstreit um Rohrsanierung

Zu der in SBZ 18/99 veröffentlichten DVGW-Meldung über das Thema „Rohrsanierungen mit Rohrauskleidungen aus organischen Beschichtungsstoffen“ und den darauf folgenden Leserbriefen erhielten wir folgendes Schreiben von Horst Schröder, einem Sachverständigen aus Jesteburg.

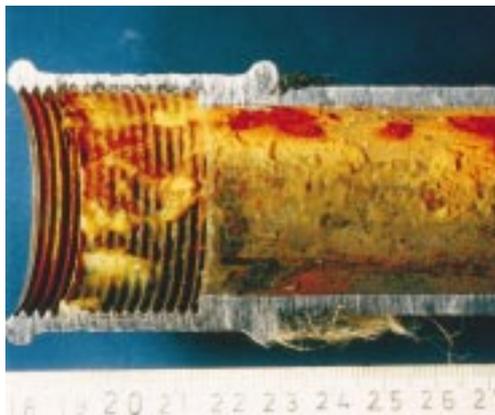
Rohrerservat 1/2" verzinkt, Halbsegment unvollständig gereinigt, mangelhaft beschichtet, aktive Korrosionsabläufe

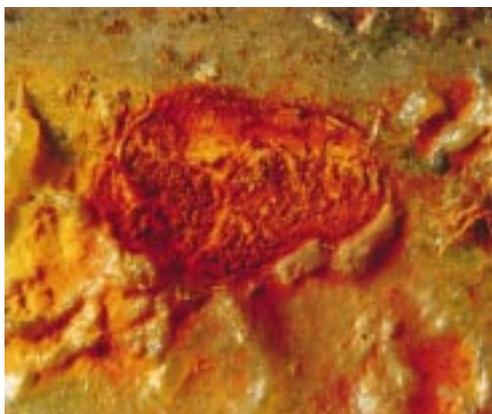
Detail Vergrößerung; aktive Korrosionsstellen unter mangelhafter Beschichtung. Betriebszeit ca. 1/2 Jahr nach Beschichtung

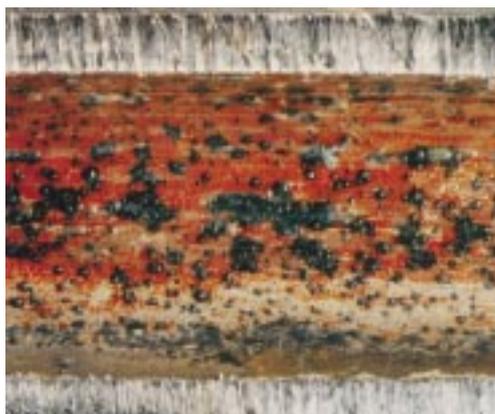
Rohrerservat 1/2" verzinkt, unvollständig gereinigt, Rostfahnen und Korrosionsspuren unter extrem dünner Kunststoffbeschichtung erkennbar

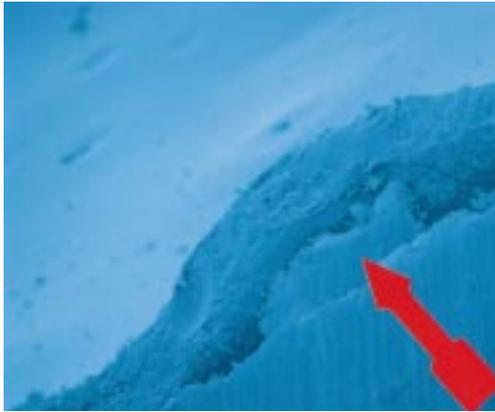
*Rohrasservat,
REM – Ver-
größerung 150:1
von einer
Kunststoffbe-
schichtung die
Rostpartikel
überlagert! Be-
schichtung ohne
festen Verbund
mit Rohrwand*

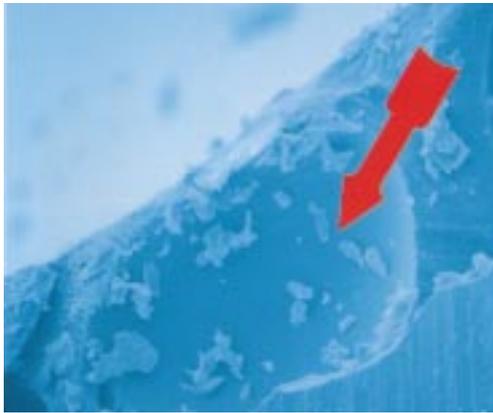
*REM – Ver-
größerung 500:1
Beschichtung
weist teilweise
Blasen auf, die
praktisch die
Beschichtungs-
dicke durch-
messen*
