Sturmschaden in Stuttgart

Abgedeckte Abdeckung

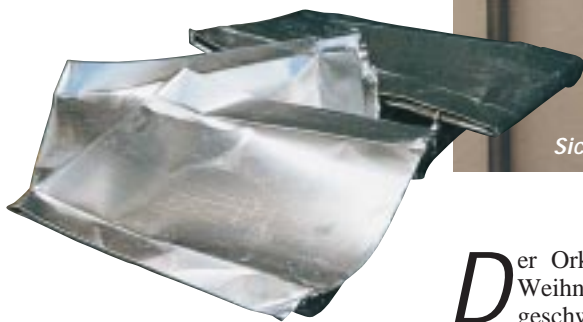
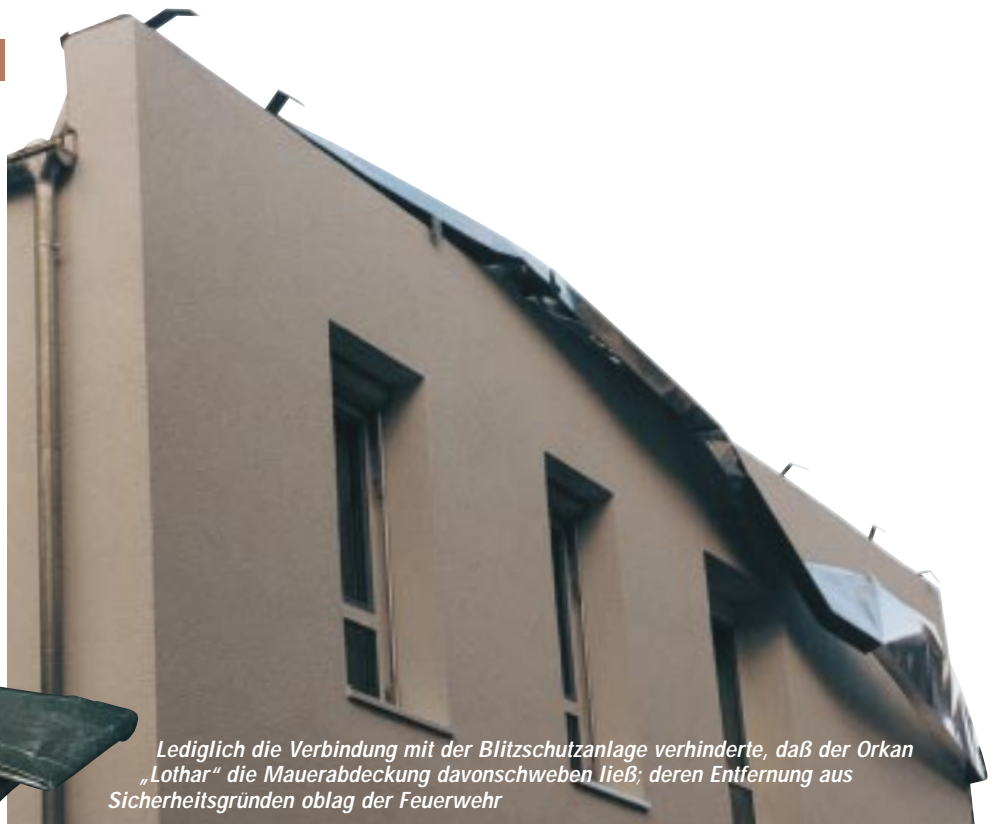
Lediglich die Verbindung mit der Blitzschutzanlage verhinderte, daß der Orkan „Lothar“ die Mauerabdeckung davonschweben ließ; deren Entfernung aus Sicherheitsgründen oblag der Feuerwehr

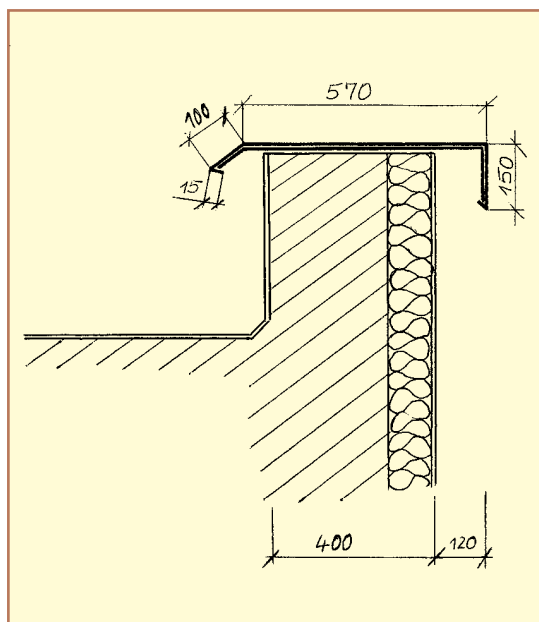
Die Rekonstruktion der Abdeckung zeigt große Überstände, die dem Orkan reichlich Angriffsflächen bot

● Nach den Klempner-Fachregeln ist die Höhe der Abkantung entsprechend Ziffer 10.13 mindestens 80 mm zu wählen; der Abstand zwischen Tropfkante und Bauwerk soll bei Gebäudehöhen zwischen 8 und 20 Metern 30–40 mm betragen. Die letztgenannten Werte wurden wesentlich überschritten.

Die letzten beiden Empfehlungen wurden mit einem Halterungsabstand von teilweise über 1700 mm nicht beachtet.

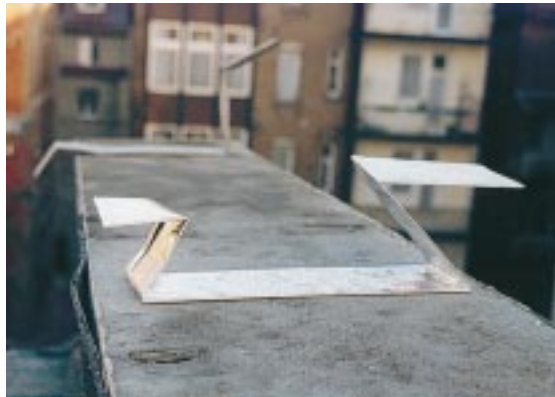
Immer wieder verfangen sich Windböen in dem Durchgang, an dem das Gebäude steht und riß an der Abdeckung. Bis schließlich die Halterungen so weit abgeknickt waren, daß sich die Abdeckung aus ihnen löste und mit wildem Getöse auf der Mauerkrone auf und ab flatterte. Lediglich die Verbindung mit den Blitzableitern verhinderte, daß das Blech davongetragen wurde, was an den umstehenden Häusern zu weiteren Schäden hätte führen oder gar einen Vorbeigehenden enthaupen können.

Die Halterungen der Mauerabdeckung aus Edelstahlblech wurden durch die Windkräfte skurril verformt

Der vorliegende Schadensfall ist – wie in der Fachliteratur nachzulesen – also nicht allein auf die Windlast zurückzuführen. Allerdings wären klarere Aussagen bezüglich der Befestigungen von Abdeckungen in den Fachregeln und der VOB wünschenswert. *ews*

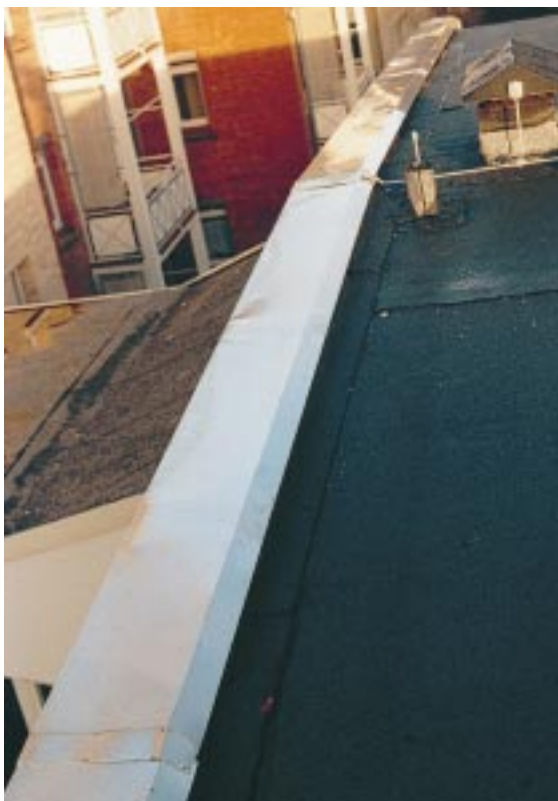
Die Mauerabdeckung am gegenüberliegenden Gebäudeende ist intakt geblieben; an ihr läßt sich die Verarbeitung und die Einbindung in die Blitzschutzanlage erkennen
