Renovierung von St. Lorenz

## Rhomben in Gold

*Der Nordturm der St. Lorenz-Kirche ist wohl der schönste Turm der Dach + Wand-Stadt Nürnberg. Er ist aber auch der, der am häufigsten Schaden genommen hat in seiner mehr als 600jährigen Geschichte. Auch im vergangenen Jahrzehnt waren umfangreiche Erneuerungsarbeiten erforderlich. Wir berichten von einer nicht alltäglichen Renovierung.*

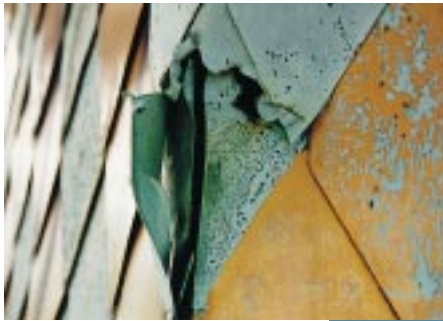
Um den Überblick über zu ersetzende und wiederverwendbare Schindeln zu behalten, wurde die Turmhelmbekleidung aufgezeichnet und die einzelnen Schindeln nummeriert

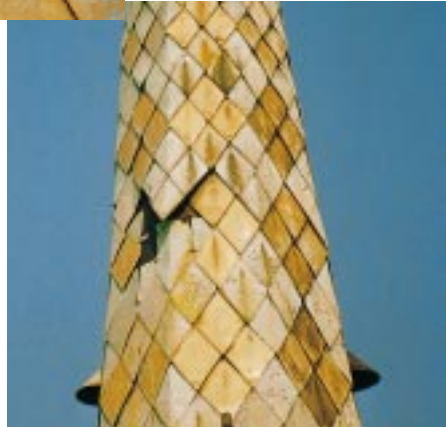
Zahlreiche Schindeln wiesen Schäden durch Korrosion, Windeinwirkung und Granatsplitter auf und stellten somit eine Gefahr für die Passanten dar

Zu Beginn der 90er Jahre hatten sich aus der Kupfer-Schindel-Bekleidung des Nordturmhelmes einzelne Schindeln gelöst und waren abgestürzt. Nach eingehender Untersuchung des Schadensbildes mußte festgestellt werden, daß die Kupferschrauben, mit denen die Schindeln an der Stahlunterkonstruktion befestigt sind, aufgrund elektrolytischer Spannungen in großem Umfang korrodiert waren. Ursache waren Splitterschäden aus dem Artilleriebeschuß der Nürnberger Innenstadt durch alliierte Truppen, wodurch Feuchtigkeit unter die Schindeln gelangte und die Stahlschalung korrodieren ließ. Die Rostschichten sprengten schließlich

lich die Schraubenköpfe ab. Der Wind lockerte die Schindeln und wehte sie vom Dach, wobei vor allem mit der Gefährdung von Personen gerechnet werden mußte. Denn durch die Luft wirbelnde Bleche sind wie Schwerter. Daher entschloß sich die Bauleitung der Kirche zu einer kostenbewußten Instandsetzung und Restaurierung der Dachbekleidung. Diese sah vor, den Dachbekleidungs Aufbau so zu gestalten, daß eine künftige Korrosion vermieden oder zumindest drastisch eingeschränkt wird und daß nur unbedingt erforderliche Teile auszutauschen sind.

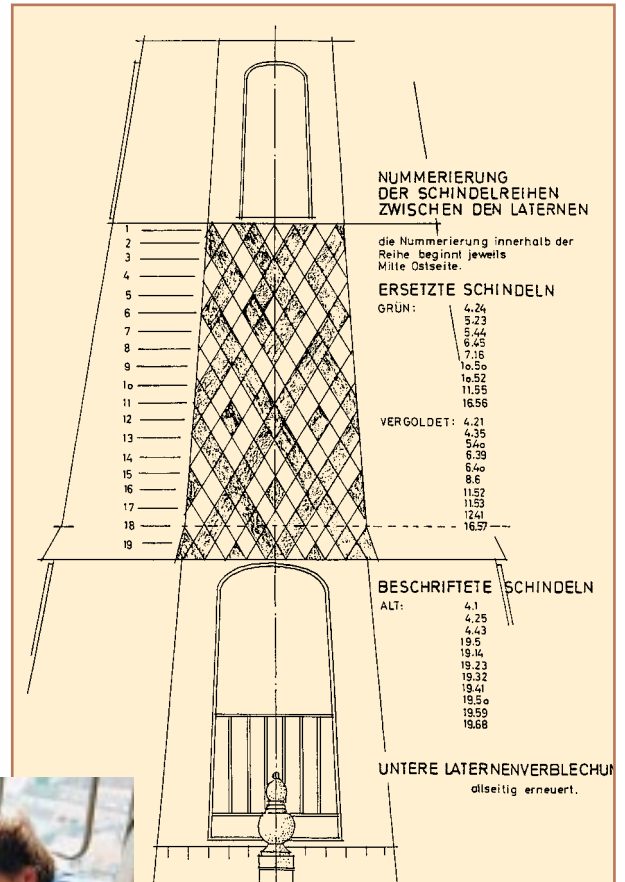
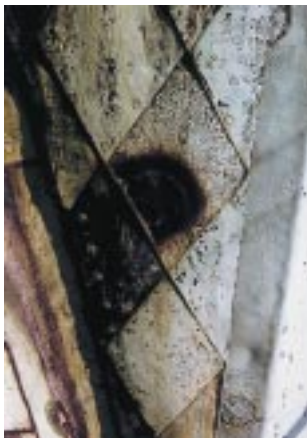
Die Schindeln im Satteldachbereich hinter den Spitzgiebeln am Fuß des achteckigen Turmhelmes wurden in der Vergangenheit teilweise unsachgemäß repariert

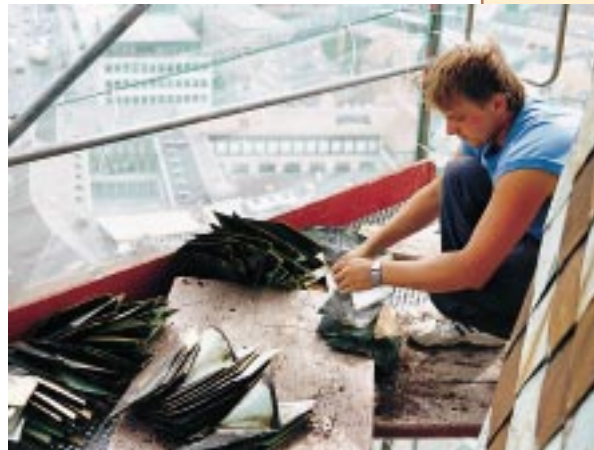
Die abgenommenen und zur Wiederanbringung zwischengelagerten Schindeln

Damit diese effektive Trennschicht zwischen der Unterkonstruktion aus Stahl und der Bekleidung aus Kupfer angebracht werden konnte, mußte die gesamte Schindelbekleidung abgenommen werden. Diese wurden systematisch nummeriert und zwischengelagert. Schadhafte sonderten die Klempner aus, um sie maßgenau in der Werkstatt nachzufertigen.

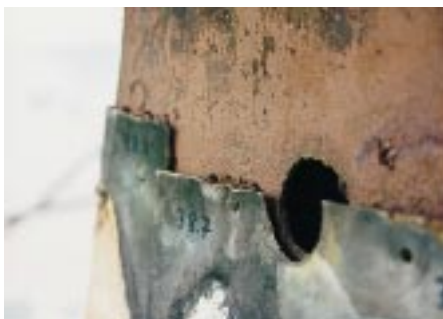
Bei der Untersuchung der Dachbekleidung waren starke Korrosionsschäden – wie hier am Grat des Turmhelmes – festzustellen

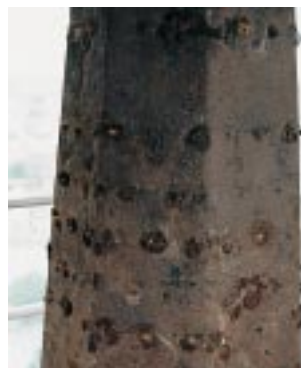
Der Stahlunterbau mit seinen 8 mm dicken Schalplatten zeigte nach Abnahme der Schindeln starke Rostbildungen

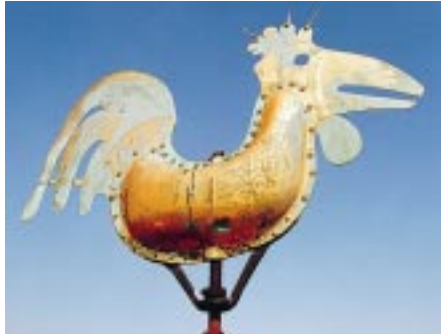
Der die Turmspitze nach oben abschließende kupferne Wetterhahn hat etwa 1000 mm Höhe und eine Ausladung von 1760 mm. Sein Körper besteht aus zwei getriebenen Schalen, die mit Zierschrauben und -muttern zusammengehalten waren. Der Körper besaß ein Einschubloch, durch das Feuchtigkeit eingedrungen war, sodaß die aus Schmiedeeisen hergestellten Lager korrodierten. Das wiederum führte dazu, daß sich Rost in der unteren Nahtstelle des Körpers sammelte und durch fortgesetzte Korrosion die Naht auseinander trieb, bis einige

**Der ursprünglich bewegliche Wetterhahn, aus zwei getriebenen Schalen hergestellt, die mit Schmuckschrauben zusammengehalten wurden, hing fest und wies Löcher auf**

Schraubenköpfe abgesprengt wurden. Dadurch wiederum entstand stellenweise ein Spalt, durch den weitere Feuchtigkeit ins Innere gelangte und den Korrosionsprozeß förderte, bis der Hahn sich nicht mehr bewegte. Der Hahn wurde abgenommen und in der Werkstatt Kunstmanns repariert, mit neuen Lagern versehen und wieder montiert.

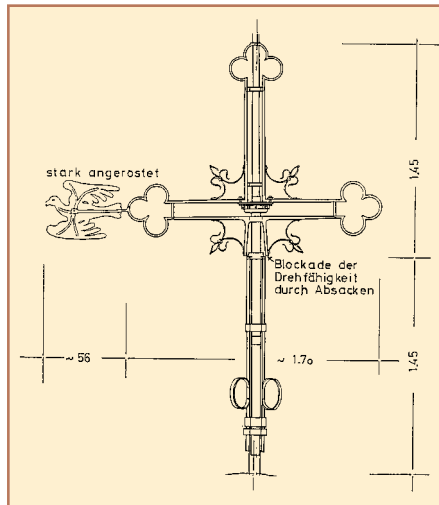
**Unterhalb des Wetterhahnes ist ein Turmkreuz angeordnet, das sich – unabhängig vom Hahn – ebenfalls drehen konnte...**

Unterhalb des Wetterhahnes ist ein Turmkreuz angeordnet, daß sich ursprünglich ebenfalls in den Wind drehte. Als Windleitfläche diente dabei eine aus Stahlblech hergestellte, vergoldete Taube, die an einem Ende des Kreuzquerbalkens befestigt war. Da die Taube stark korrodiert war, wodurch auch hier die Gefahr bestand, daß sie sich eines Tages löste und Passanten gefährdet, wurde sie abgenommen und gegen eine neue aus 2 mm dickem Kupferblech gefertigte ausgetauscht. Das Kreuz selbst wurde jedoch nicht wieder drehbar gemacht, sondern festgestellt.

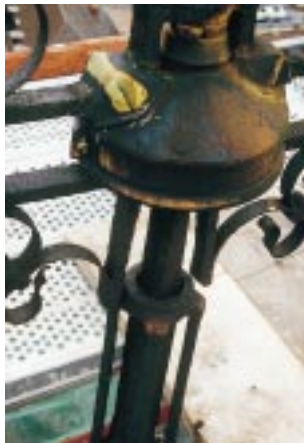
**... seine Lager waren jedoch ausgeschlagen und dessen Beweglichkeit infolgedessen aufgehoben**

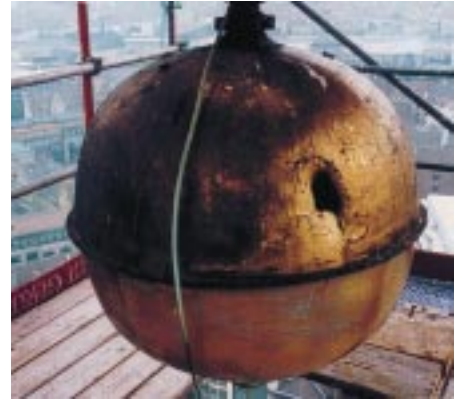
**Als unterstes Dekor der Turmspitze dient ein aus zwei halbkugeligen Schalen hergestellter Knopf, der Schußlöcher aufwies und an mehreren Stellen geflickt war**

Als letztes Element der Turmzier wurde auch der Kugelknopf von 1000 mm Durchmesser auf seinen Zustand untersucht. Da er neben alten Reparaturstellen noch das Ein- und Austrittsloch eines Geschosses aufwies, wurde er geöffnet und die Löcher mit Blechstücken abgedeckt, die aufgenietet und verlötet sind. Die im Innern des Knopfes vorgefundene Urkundenrolle wurde geöffnet und deren Inhalt gesichtet. Da das Kupferblech, aus dem er hergestellt war, fortgeschrittene Korrosion zeigte, stellte man eine neue her, in die man sowohl die alten Dokumente wie auch ein neues mit den Angaben zur Renovierung einlegte, durch Weichlöten verschloß und wieder in den Turmknopf einlegte.

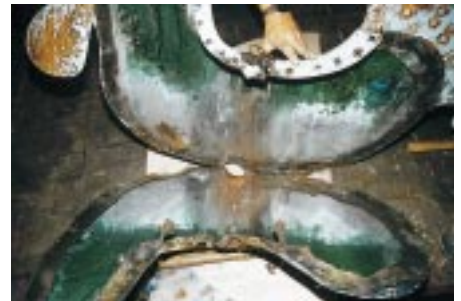
**Nach dem Öffnen des Wetterhahnes zeigten sich die durch eindringende Feuchtigkeit hervorgerufenen Korrosionsschäden, ...**

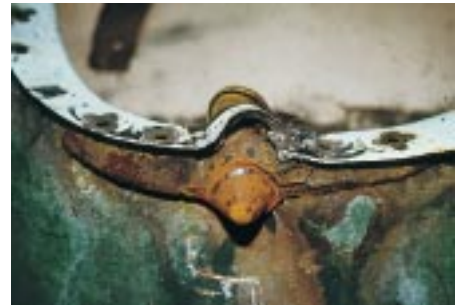
**... die besonders die aus normalem Baustahl hergestellten Lager in Mitleidenschaft gezogen haben**
