Immobilienkauf mit Überraschungen

Das Haus des Schreckens

Eine Erfahrung der ganz besonderen Art musste Handwerkskollege Seyed Ali Seyed Abbassi machen. Nach dem Kauf einer Eigentumswohnung erlebte er sein haustechnisches Waterloo, wie die Bilder belegen, die der Absolvent der Karlsruher Meisterschule der SBZ zuschickte.

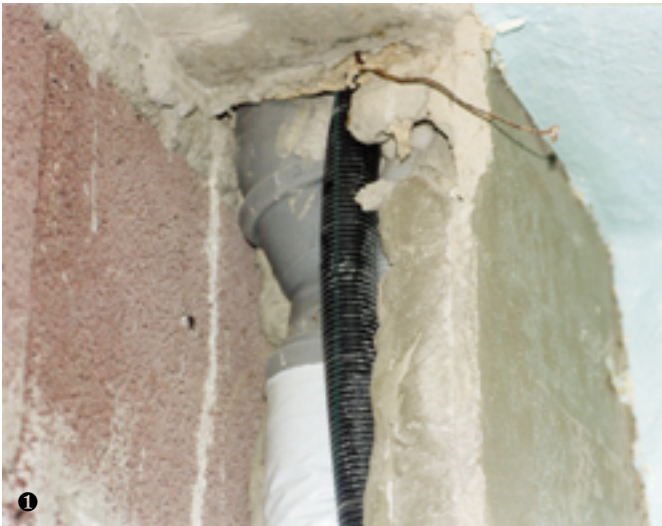
❶ Die in der Abmauerung verlegte Zirkulationsleitung ist nicht isoliert. Die HT-Abwasser-Steigleitung ist in DN 50 ausgeführt, was nicht zulässig ist. Außerdem fehlen in der Decke die erforderlichen Brandschutzmanschetten

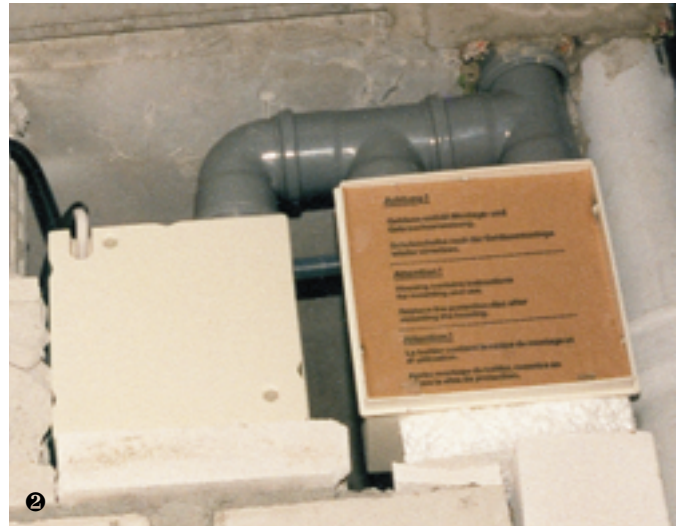
❷ Die Rohrleitungen für die Raumentlüftung der innenliegenden Bäder wurden in HT- statt aus Wickelfalzmaterial ausgeführt. Auch sind die Unterputzgehäuse nicht für den Einsatz in Mehrfamilienhäuser geeignet. Dadurch ist kein Brandschutz in den Bädern vorhanden

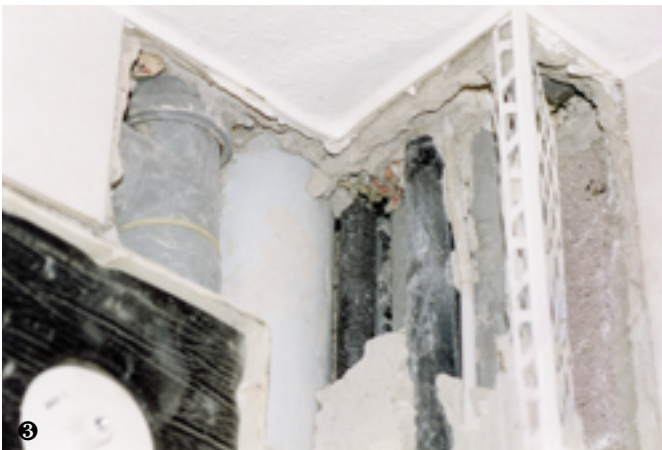
❸ Alle Rohrleitungen sind auf engstem Raum und ohne jegliche Isolierung verlegt. Da die Leitungen aus Kunststoff sind, muss eine Brandschutzmanschette vorhanden sein. Jeglicher Brandschutz fehlt

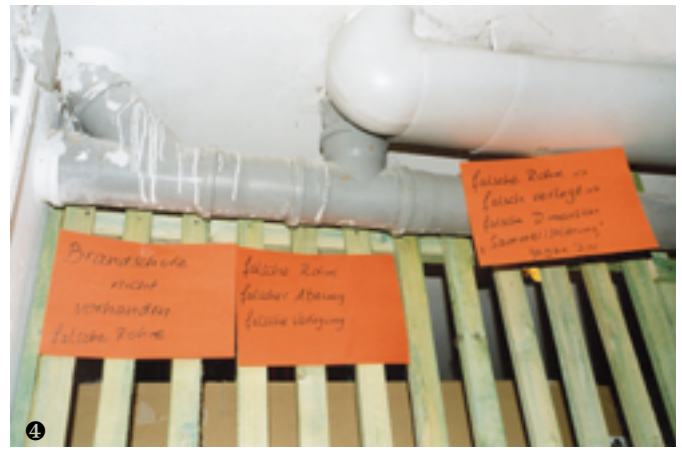
❹ Auch die Keller-Entwässerungsleitungen sind in HT-Material ausgeführt. Brandschutzmanschetten sind nicht vorhanden. In der waagerechten Leitung ist ein 87° Abzweig eingebaut, an dem zwei Bäder und zwei WC-Anlagen angeschlossen wurden. Entgegen DIN 1988 und der Wärmeschutzverordnung wurde eine Sammelisolierung für Kaltwasser, Warmwasser, Zirkulation, Heizungs- und Heizungsrücklauf angebracht

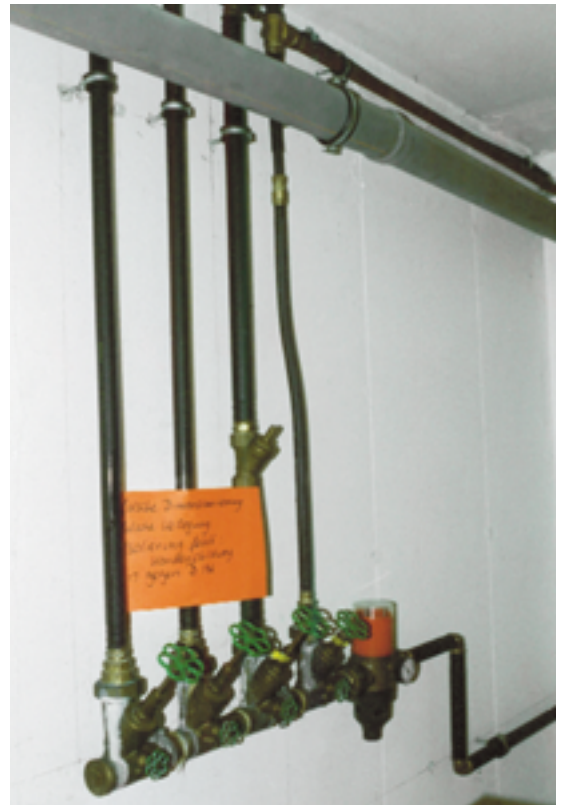
Über diesen Verteiler werden 10 Wohnungen mit Kaltwasser und 18 Wohneinheiten mit Warmwasser versorgt. Sobald in zwei Wohnungen gleichzeitig Wasser entnommen wird, bricht der Druck zusammen. Die Kunststoffrohre sind ohne Brandschutzmanschette durch Wände und Decken geführt und kommen mit Zement in Berührung. Der gesamte Verteiler und die Abgänge sind nicht isoliert

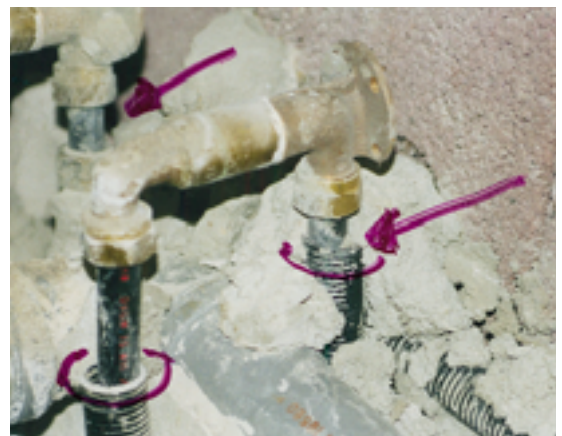
Die PEX-Rohrsystem-Verbindungen sind nicht nachisoliert und die Wandscheiben ohne erforderliche Schalldämmung eingebaut. Auch die Abwasserleitungen wurden ohne Isolierung eingeputzt

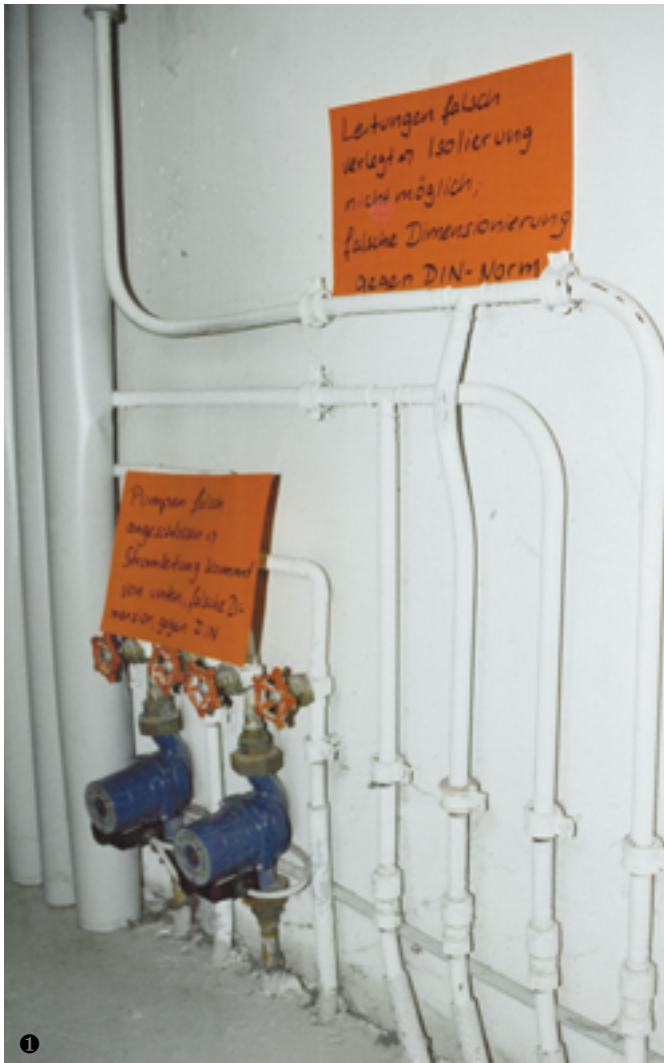
- ❶ Fußbodenheizung und Heizkörper wurden gemeinsam an den Strang des Einrohrsystems angeschlossen. Weil die Wohnungen nicht warm wurden, sind kurzerhand zwei zusätzliche Heizungspumpen eingebaut worden. Die Kupferrohrleitungen sind im Fußboden des Treppenhauses verlegt und nur mit einem dünnen Filzschlauch isoliert. Dadurch erhält das Treppenhaus bis zu den beiden Wohnungen eine Fußbodenheizung. Rechts neben den Pumpen ist eine Kalt- und Warmwasser-Verteilung für zwei Wohnungen zu sehen. Um eine fachgerechte Isolierung anzubringen müsste alles demontiert werden

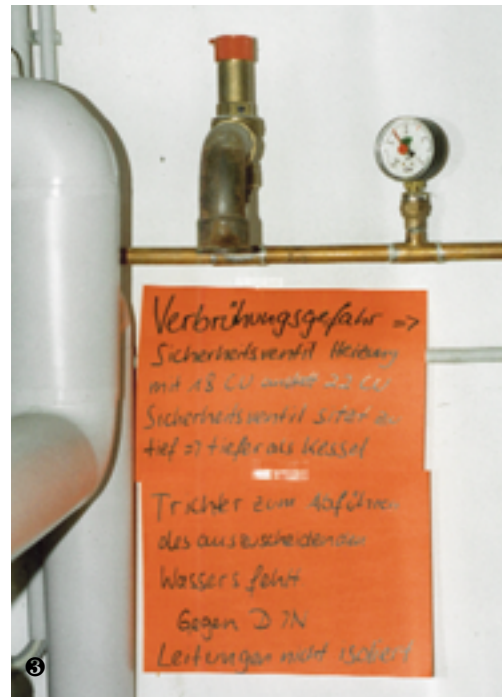
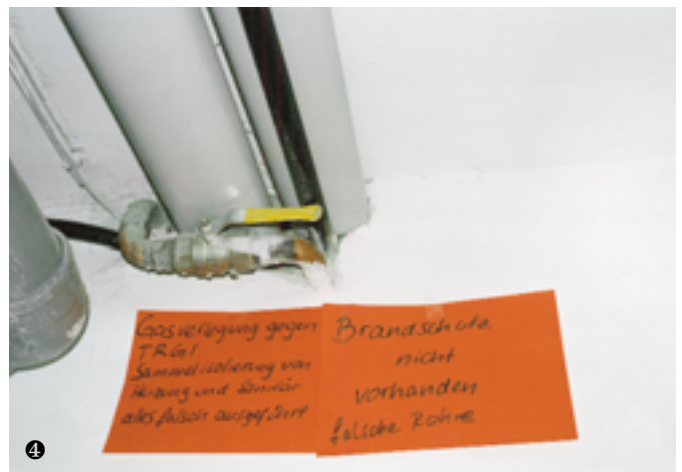
- ❷ Das Ausdehnungsgefäß ist mit einem zu geringen Querschnitt (18 mm Kupferrohr) an den Vorlauf des Heizkessels angeschlossen
- ❸ Die Abblaseleitung des Sicherheitsventils wird nicht über einen Trichter in die Abwasserleitung geleitet. Außerdem ist das Ventil tiefer als der Kessel angebracht und mit einem zu geringem Querschnitt angeschlossen
