### Durchkorrodierte Titanzink-Gaubendächer

# Feuchteschaden im Blechdach

Nachdem über einen längeren Zeitraum nicht geklärt werden konnte, wodurch die Feuchtigkeitsschäden in den blechverkleideten Gauben eines erst drei Jahre alten Gebäudes entstehen, wurde eine Überprüfung der konvektiven Luftströmungen an den Anschlüssen der flach geneigten Gauben vorgenommen. Was dabei herauskam und inwieweit die ausführenden Handwerker bei diesem Schaden eine Schuld trifft, schildert der folgende Beitrag.

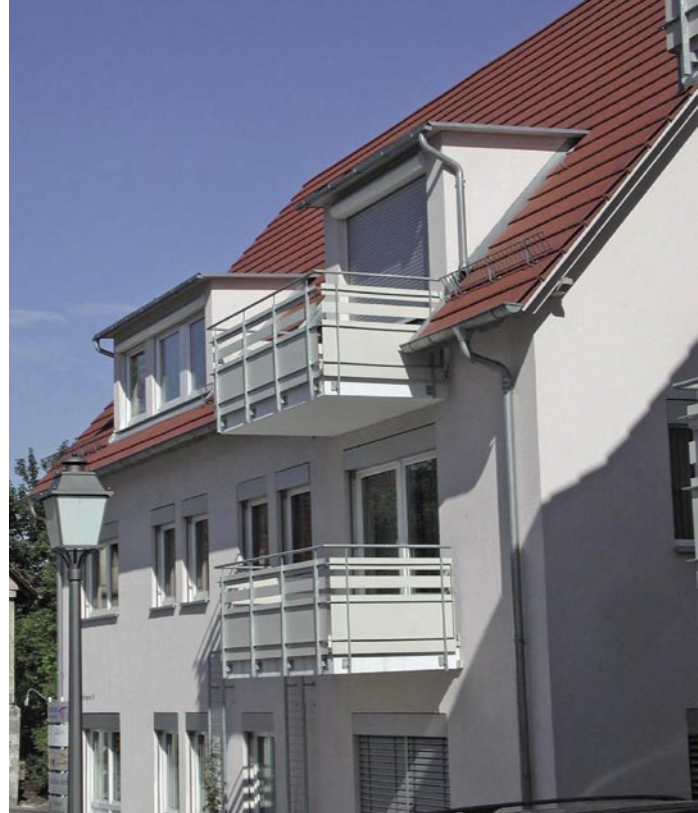
Die flach geneigten Gauben-Dächer des Gebäudes sind mit Titanzink verkleidet

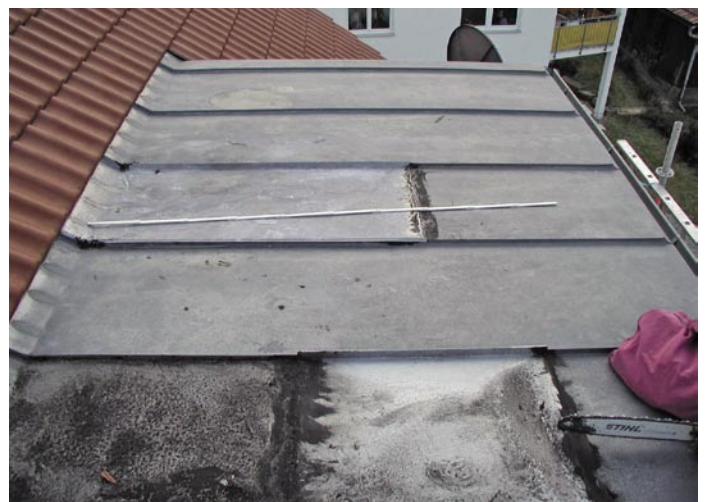
Vom Klempnerbetrieb wurden die Stehfalze der oberen Blechabdeckung zusätzlich abgeklebt

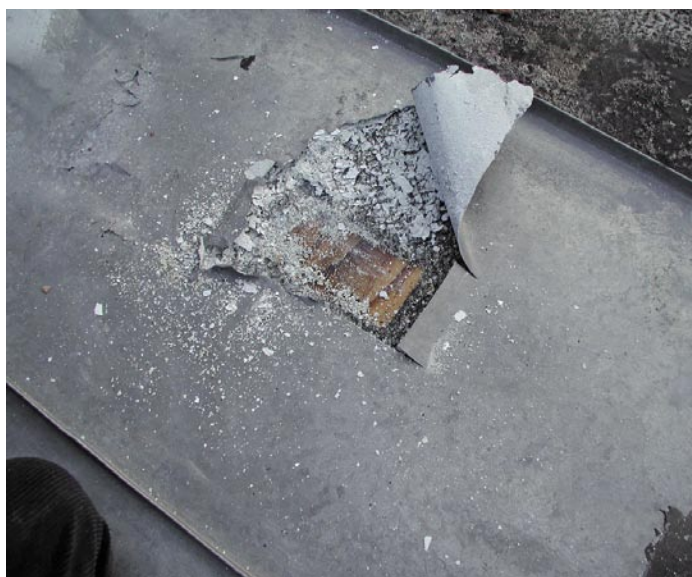
Nach dem Öffnen der oberen Abdeckung werden deutliche Korrosionsschäden sichtbar

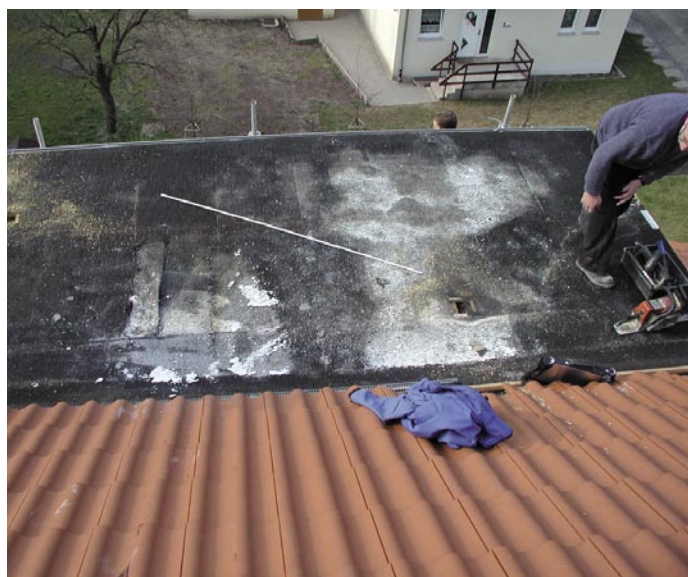
Die Trennlage unterhalb der Titanzinkabdeckung ist stark mit Zink-Rost kontaminiert

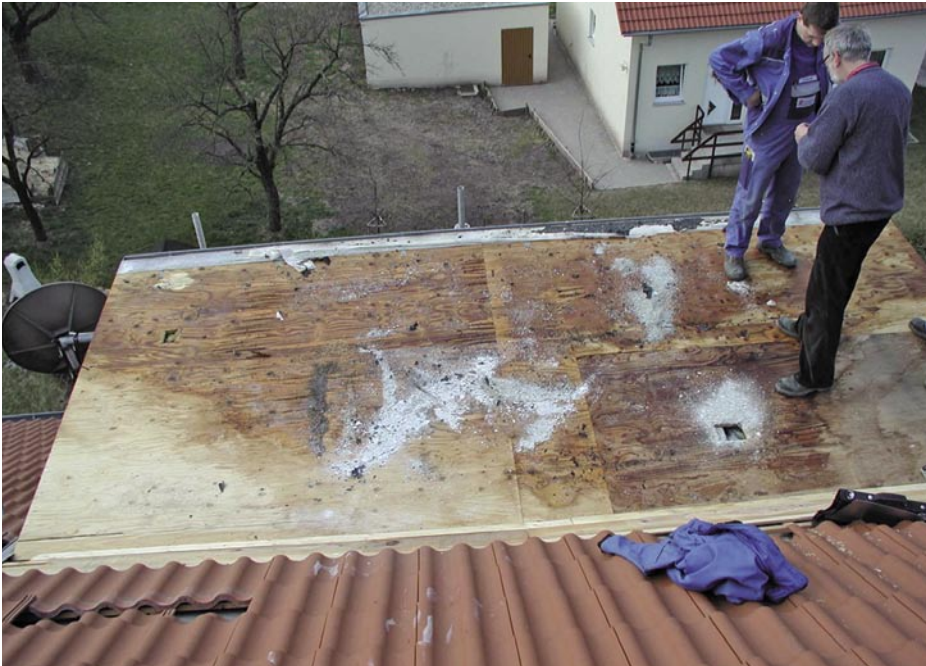
Die unter der Blechabdeckung und Trennlage befindliche Holzplatte ist völlig durchnässt

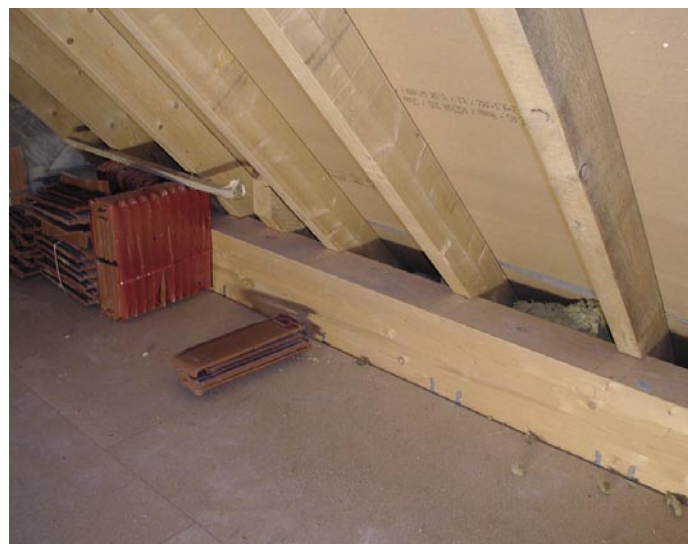
Blick vom Dachraum auf den oberen Anschluss der Gaube hinter der Mittelpfette

Die verschiedenen Versuche mit SF6 als Tracer gas zeigten alle, dass es eine offene Verbindung von den Hohlräumen in der obersten Geschossdecke zu den Lufträumen unter den Blechdächern der Gauben gibt. Schon wenige Minuten nach der Impfung konnten in der Gaube im Lee hinter der Tracer gas-Quelle ansteigende Konzentrationen gemessen werden. Geht man nun davon aus, dass nicht nur das Tracer gas SF6, sondern auch andere Gase sich gleich schnell in der Konstruktion verteilen können, so erscheint es plausibel, dass warme und feuchte Luft aus den darunter liegenden Wohnungen durch Konvektion in der obersten Geschossdecke unter das Blechdach der Gaube transportiert werden kann. Sobald es im Dachraum kälter wird als in den Wohnungen diffundiert die Feuchtigkeit aus der Raumluft auf der gesamten Fläche durch die Gipskartonplatte und die Wärmedämmung zwischen den Balken der obersten Geschossdecke. Im Luftraum unter der Spanplatte (= Rohfußboden des Dachraumes) führt der äußere Wind zu einer Luftströmung von Luv nach Lee. Diese Strömung transportiert den Wasserdampf aus den Wohnungen in den Luftraum unter der Sperrholzplatte unter dem Blechdach. Da diese unter winterlichen Bedingungen ausgesprochen kalt ist, kommt es an der Unterseite der Sperrholzplatte zur Kondensation. Das noch kältere Blechdach über der Sperrholzplatte saugt sich diese Feuchtigkeit durch Diffusion nach oben. In Folge kommt es zur Erhöhung des Feuchtegehaltes in der Holzplatte und zur Kondensatbildung unter dem Blechdach.

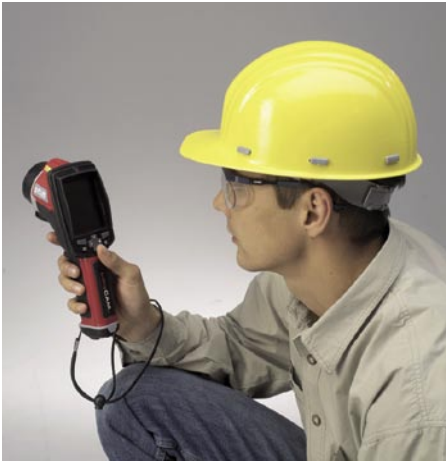
Die Untersuchung der Dachgauben durch Thermografie zeigte keinerlei feuchte Stellen oder nennenswerte Schwachstellen in der Wärmedämmung.

Die Untersuchung der Dachgauben durch Thermografie zeigte keinerlei feuchte Stellen in der Wärmedämmung...

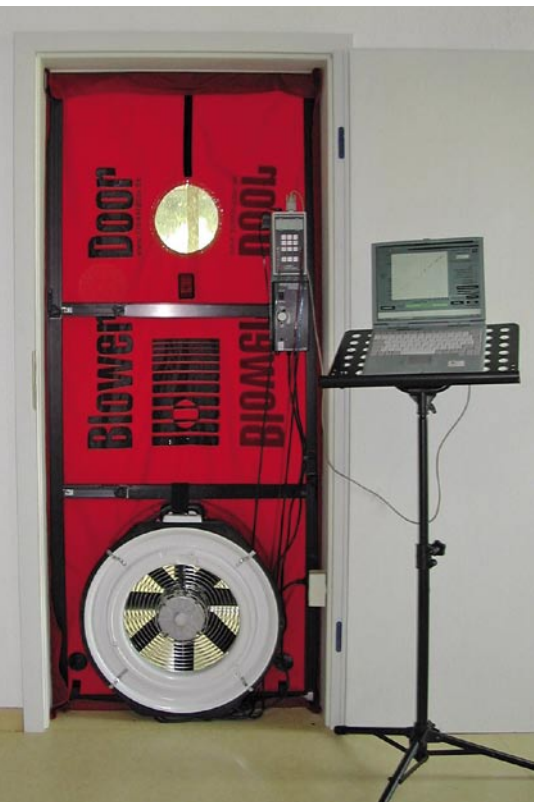
...deshalb wurde anschließend mit der Blowerdoor überprüft, ob die Wände und Decken der beiden Gauben in der Praxis Undichtigkeiten aufweisen
