# Mit dreifachem Schwung

*Im Osten Deutschlands trifft man auf zweisprachige Orts-, Straßen- und Ladenschilder. Dies hat seinen Grund in der sorbischen Minderheit, die in der Lausitz zu Hause ist.*

*In dem Gebiet findet man bekannte Städte wie Cottbus, Hoyerswerda, Görlitz und Bautzen. Typisch sind die im Barock entstandenen Türme mit ihren konkav und konvex geschwungenen Dachhelmen. Hierzu zählt der des Bautzener Rathauses, der Anfang der 90er zur Sanierung anstand.*

**Objekt:** Rathaus Bautzen  
**Bauherr:** Hochbauamt der Stadt Bautzen  
**Klempnerarbeiten:** Ludwig Winter, Schirgiswalde  
**Kupferschmiedearbeiten:** KHZ, Zittau

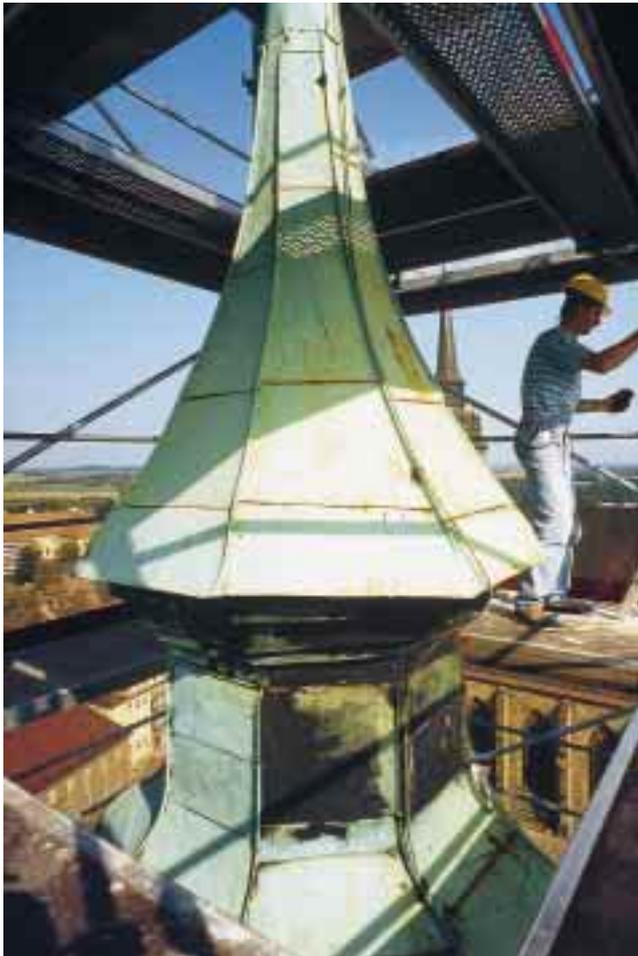
Die alte Dachhaut war nach dem Krieg ausgebessert worden

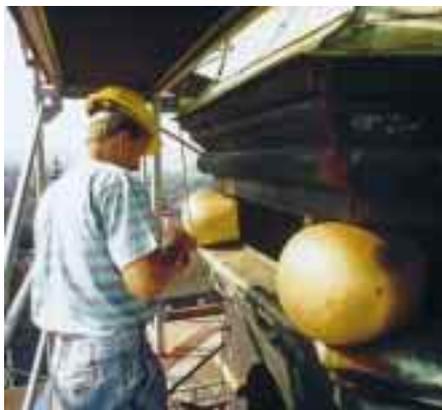
Begutachtung der Kupferbekleidung und der vergoldeten Halbkugeln an der oberen Laterne

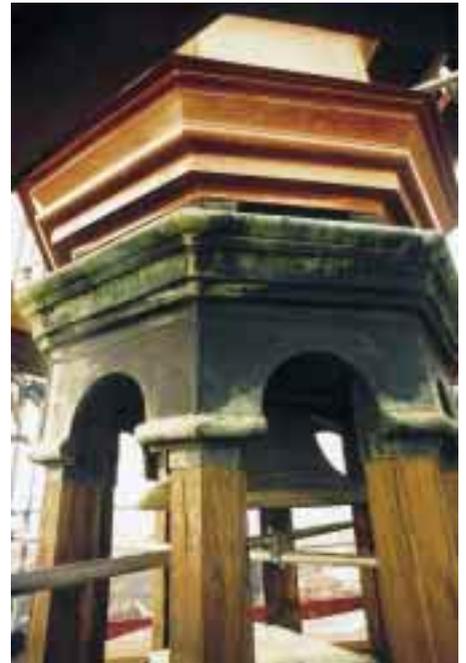
Die Schalung der Hauben wurde vor der Blechbekleidung mit einer Trennschicht aus Dachpappe versehen

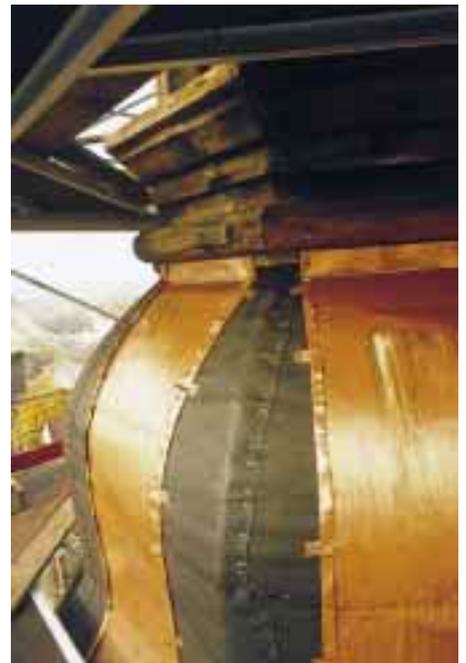
Während die Welschen Hauben neu bekleidet wurden, beließ man die Bekleidung der Laternenbögen

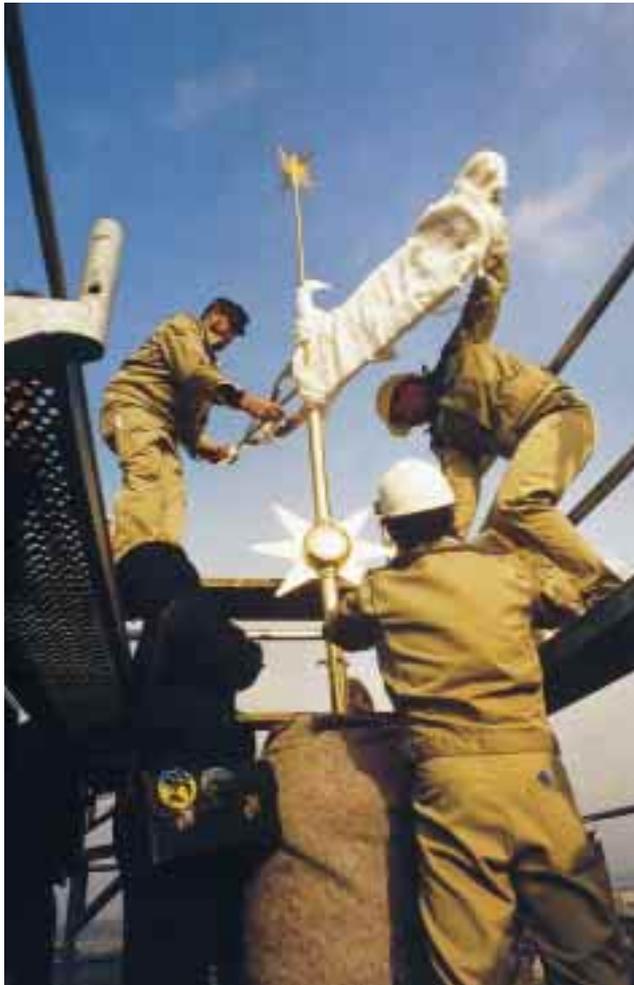
*Das Blatt der Wetterfahne konnte aufgearbeitet werden; alle anderen Zierteile sind Neuanfertigungen*

Gold glänzt auch die knapp 5 m hohe Spitze des Turmes im Sonnenlicht. Sie ist eine Kombination verschiedener Elemente. Nach dem Knopf, mit einem Durchmesser und einer Höhe von rund 700 mm, folgt ein einfacher sechszackiger Stern, danach die Wetterfahne. Den Abschluß bildet ein doppelter achtzackiger Stern. Das Blatt der Wetterfahne ist aus Kupfer gefertigt und stammt aus dem Jahr 1704, dem Jahr des letzten Brandes. Es wurde aufgearbeitet und erhielt eine neue Stabilisierung aus Edelstahl. Verändert wurde auch die Lagerung der Wetterfahne. Statt der vormaligen Glaskugeln ist sie nun auf Nadelspitzen aus Edelstahl gelagert. Alle anderen Teile der Spitzenkombination mußten erneuert werden. Auch der Knopf und die in ihn eingelegte Dokumentenkapsel sind Neuanfertigungen.
