Sanierung
eines Betondaches

Blei statt Asbest

Paul Fingerhut

Nach dreißigjähriger Nutzung erhielt das Kirchengedäch von Impekoven eine neue Dachdeckung. Und das, obwohl nur die Dachrinne erneuert werden sollte. Wie es dazu kam und wie die neue Dachbekleidung ausgeführt wurde, schildert der Autor im folgenden Bericht.

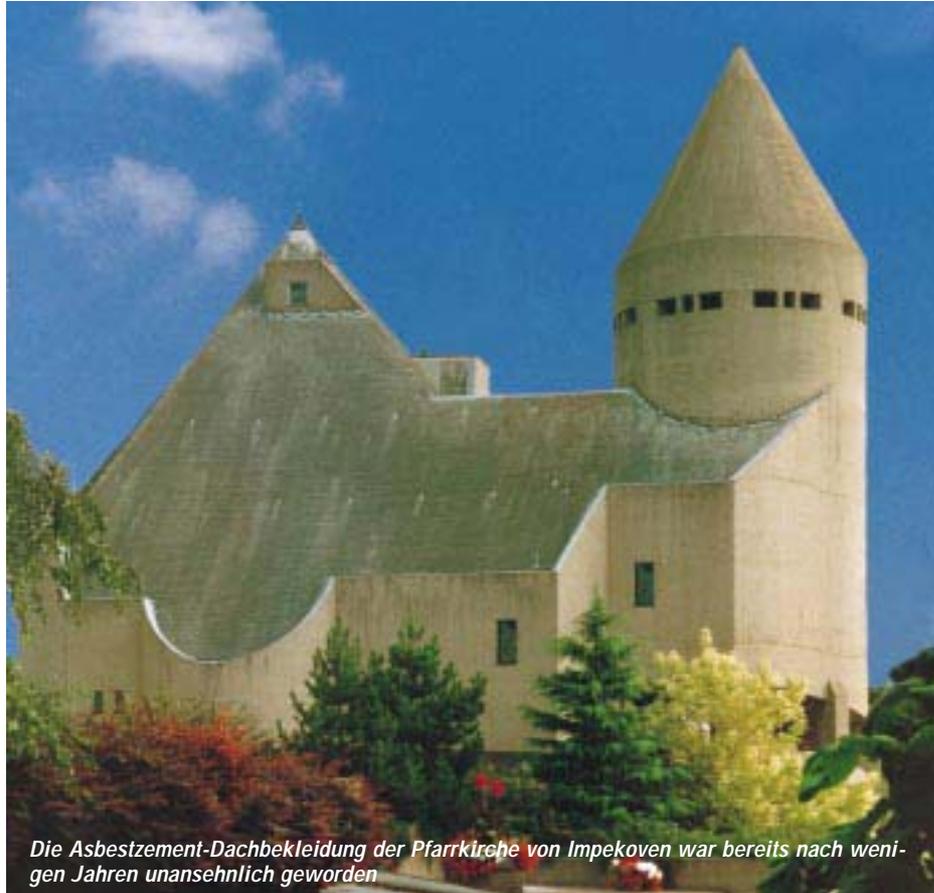
Die Asbestzement-Dachbekleidung der Pfarrkirche von Impekoven war bereits nach wenigen Jahren unansehnlich geworden

Das Dach funktionierte über einen Zeitraum von mehr als zwei Jahrzehnten störungsfrei. Doch der Zahn der Zeit nagte. Die alkalischen Auswaschungen der zementgebundenen Asbestzementdachplatten sowie Schmutz und Laubablagerungen, besonders

in den Zinkrinnen, führten bei diesen zu Oxidation und Lochfraß. Dies war dann auch die Ursache von fortschreitenden Undichtigkeiten.

Anfangs bestand die Absicht, die verbrauchten Rinnen in Kupferblech zu erneuern. Dazu hätten allerdings die Traufenbereiche der Asbestzementdeckung in einem etwa 1 m breiten Streifen abgenommen und später wieder eingedeckt werden müssen. Angesichts dieser umfangreichen Dachreparatur und wegen der Umweltbelastung durch den Asbest entschied die Bauherrschaft, die gesamte Dachdeckung abzunehmen und durch eine Neudeckung zu ersetzen. Im Rahmen dieser Sanierung sollte gleichzeitig die den heutigen Erkenntnissen der Bautechnik und Bauphysik nicht mehr genügende Unterkonstruktion und Wärmedämmung erneuert werden.

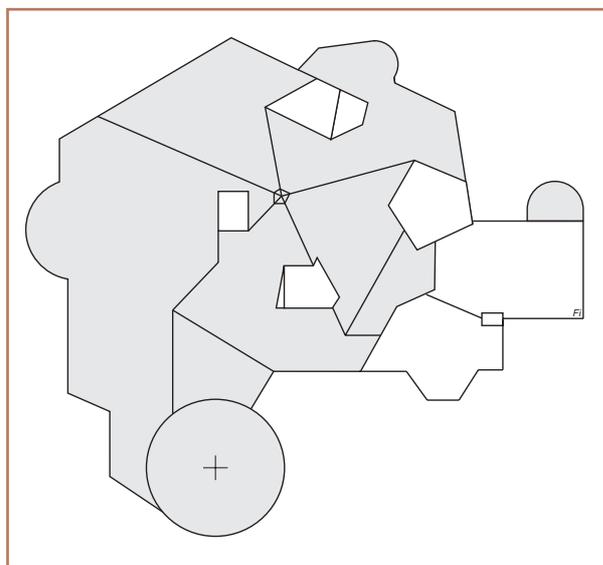
Verschneidungslinien des Daches und Position der Flachdächer in der Dachdraufsicht (weiß markiert)

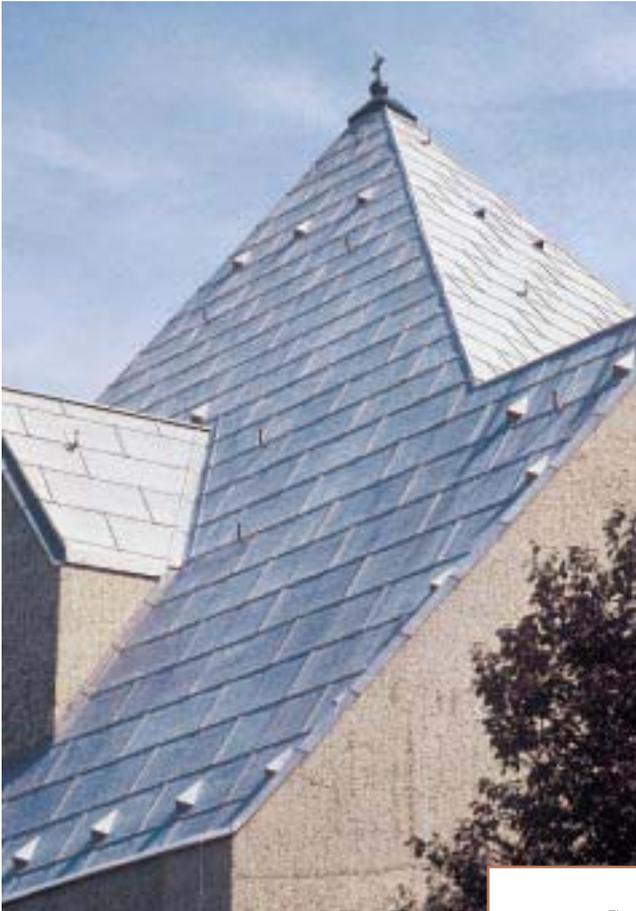
Teilansicht des Daches mit Ortgangbereich, Dachkehle und Wandanschluß in Bleiblech

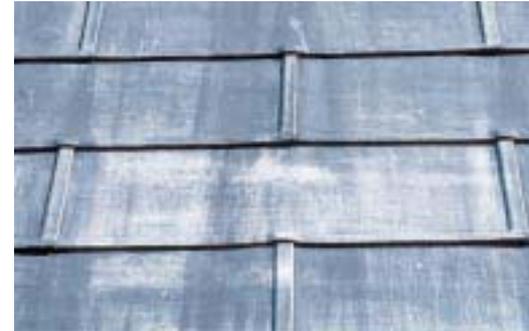
Die Quer- als auch die Längsverbindungen der Bleitafeln tragen aufgrund ihrer Ausführung nur geringfügig auf

erwünscht waren allerdings die in den fachlichen Regelwerken für den Normalfall vorgeschriebenen Längsverbindungen der Bleibahnen durch bis zu 4 cm aufragende Hohl- oder Holzwalste. Statt dessen wurde, abgesichert durch eine Steildachneigung von 50°, zugunsten flach aufragender Liegefalze entschieden.

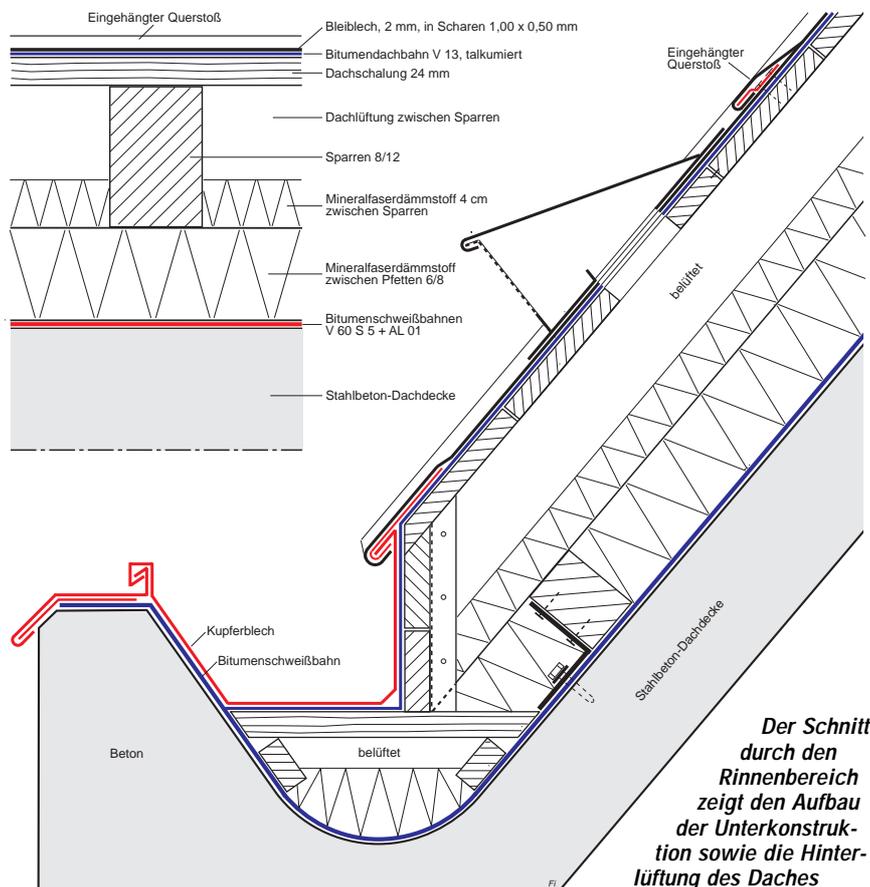
Der Schnitt durch den Rinnenbereich zeigt den Aufbau der Unterkonstruktion sowie die Hinterlüftung des Daches

- Bitumen-Voranstrich
- Dampfsperre aus Bitumenschweißbahnen V 60 S 5 + AL 01
- Holzpfeften 60 × 80 mm, waagrecht, Befestigung am Stahlbeton mittels Baustahlwinkeln und Rahmendübeln
- Mineralfaser-Dämmplatten 80 mm, paßgenau zwischen den Pfeften eingebaut
- Holzsparren 80 × 120 mm, senkrecht, Befestigung mit Holzschrauben
- Mineralfaser-Dämmplatten 40 mm, mit Fugenversatz zur ersten Dämmstofflage, paßgenau zwischen den Sparren eingebaut
- Lüftungsraum zwischen oberer Dämmstofflage und Dachschalung ca. 80 mm
- Dachschalungsbretter, 24 mm dick, genagelt
- Trennlage aus Bitumendachbahnen, tal-kumierte
- Bleideckung

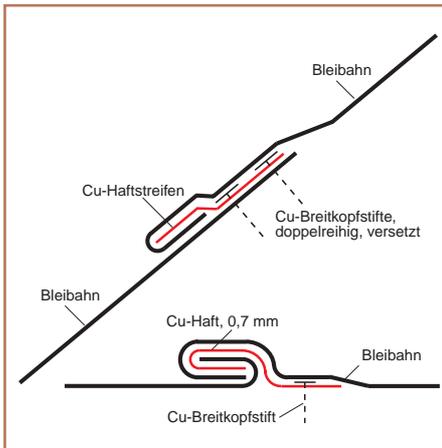
Schematische Darstellung des eingehängten Querstoßes (oben) und des Längsfalzes (unten)

Breite der Schare wurde auf 1000 mm und deren Höhe auf etwa 500 bis 700 mm begrenzt. Die Höhe der Schare war insofern eine Variable, als die auf den unterschiedlich geneigten Dachflächen horizontal verlaufenden Querfalze auf den Verschnidungslinien, insbesondere den Gratlinien, zusammengeführt werden sollten. Auch die Gratdeckung wurde durch beiderseitiges Einfalzen der Gratkappen in die Dachelemente mittels Liegefalzen bewußt flach gehalten. Die Deckung der Bleielemente erfolgte im Halbverband mit seitlichem Versatz der Längsfalze um eine halbe Elementbreite. Die windexponierte Lage des Objektes machte es erforderlich, zur Sicherung der Bleielemente gegen Abheben durch Windsog die Querstoßverbindung als »eingehängter Querstoß« auszuführen. Dazu ist innerhalb der Höhenüberdeckung ein Kupfer-Auftriebshaftstreifen mit Cu-Breitkopfstiften doppelreihig versetzt genagelt. Der leicht z-förmig gekantete Haftstreifen

ermöglicht das Einhängen des darüber anzuordnenden Elementes mit der etwa 30 mm umgeschlagenen unteren Längskante. Die Lagesicherung der Längsverbindungen erfolgte durch Einarbeiten von je zwei Kupfer-Einzelhaften in den Liegefalz. Mit dieser quaderförmigen, windsoggesicherten Bleideckung wurde auch der bislang ohne Wetterschutz gebliebene kegelförmige Turmhelm versehen.

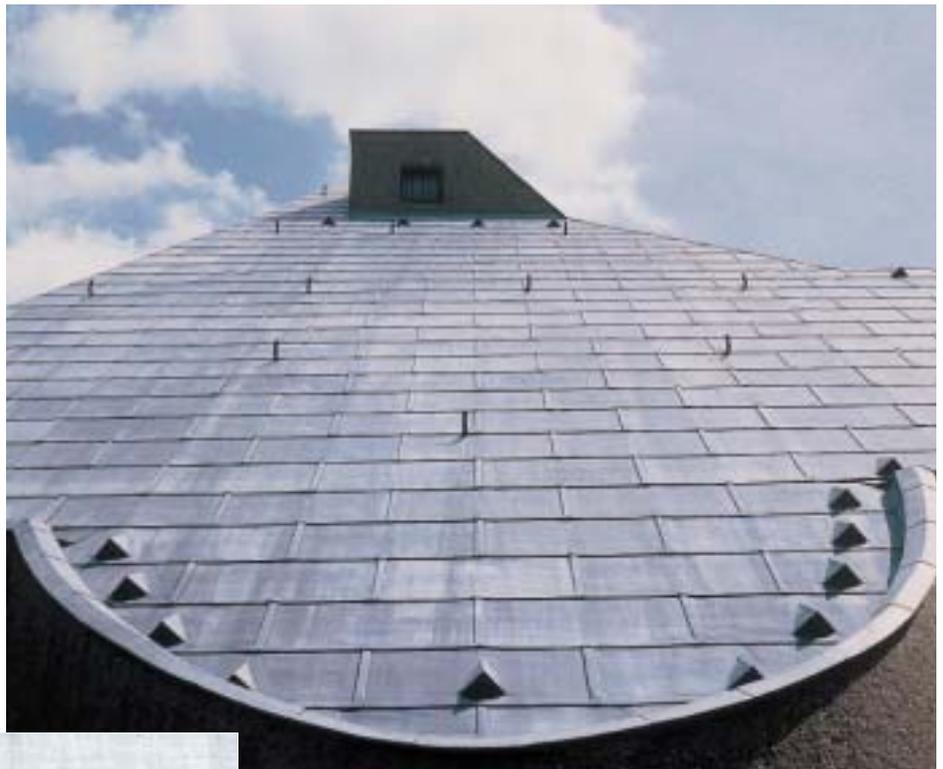
Verband der Bleibekleidung im Bereich eines aufgeschweißten Lüfterelementes

Der neue Dachaufbau entspricht dem eines wärme gedämmten, belüfteten Daches, wobei die Belüftung der Steildachflächen durch werkstattgefertigte, an den Hoch- und Tiefpunkten der Lüftungswege auf die Bleideckung aufgeschweißte Lüfterelemente er-

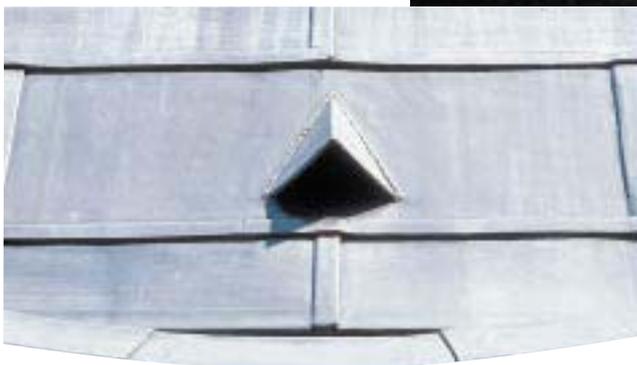
Konturierung einer im Halbverband mit Liegefalzverbindung gedeckten Dachfläche

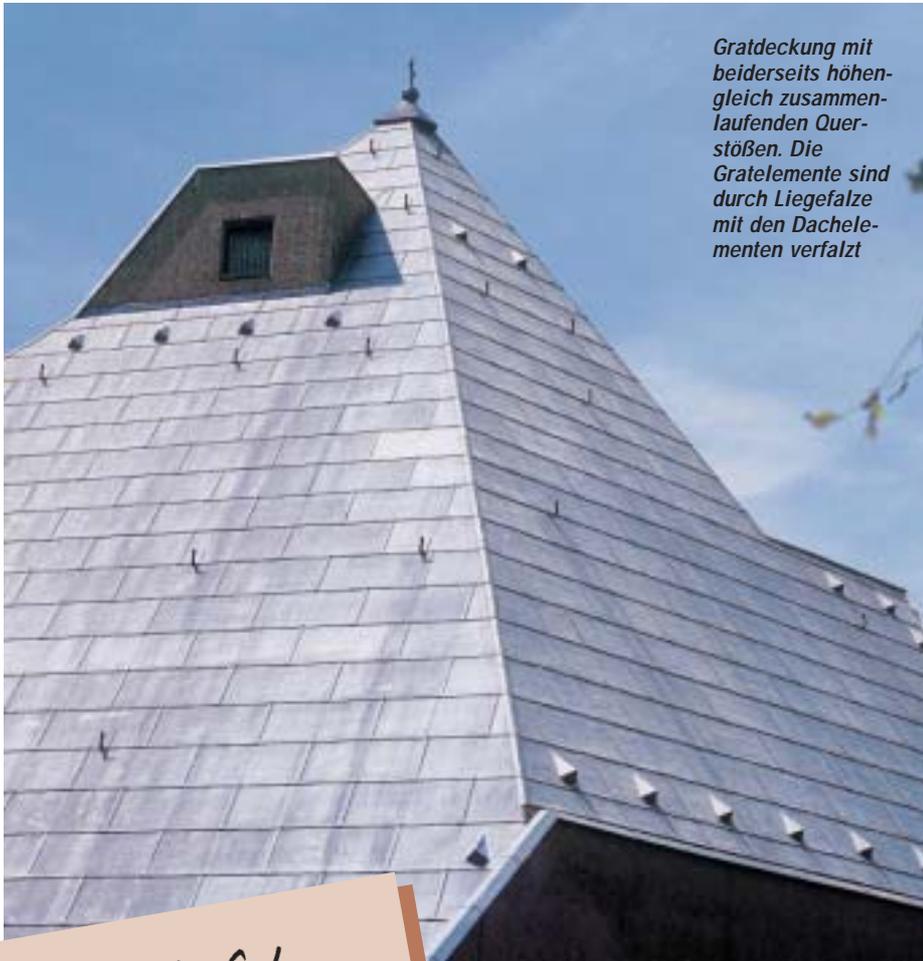
Gratdeckung mit beiderseits höhen- gleich zusammen- laufenden Quer- stößen. Die Gratelemente sind durch Liegefalze mit den Dachele- menten verfalzt

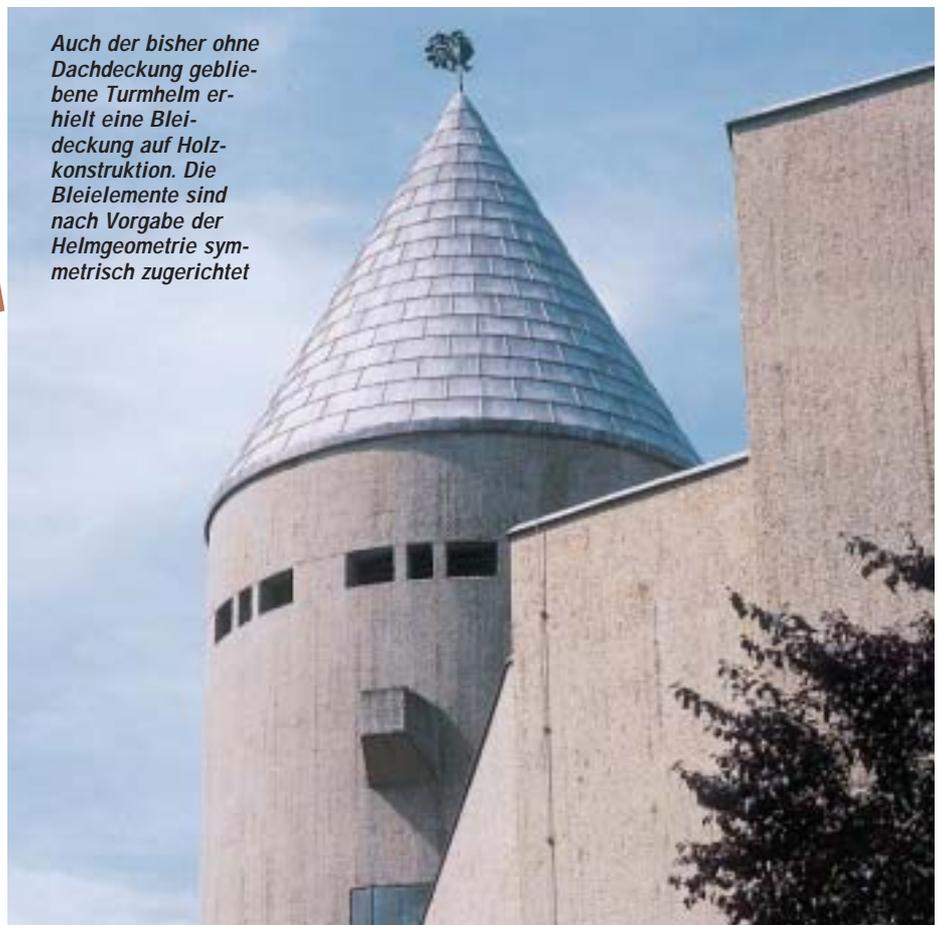
Auch der bisher ohne Dachdeckung geblie- bene Turmhelm er- hielt eine Blei- deckung auf Holz- konstruktion. Die Bleielemente sind nach Vorgabe der Helmgeometrie sym- metrisch zugerichtet
