Denkmalpflege

Der Bauch von Chemnitz

Markthalle Chemnitz

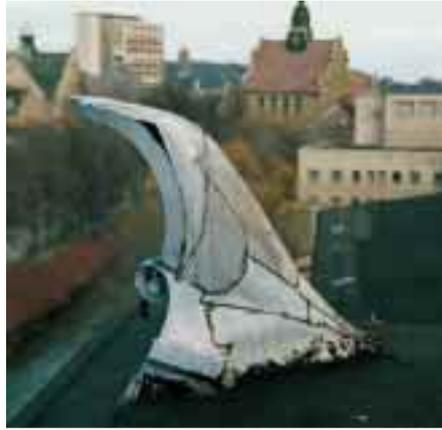
dem der Krieg seine Wunden an dem Bauwerk hinterlassen hatte, wurde es zu Zeiten der sozialistischen Planwirtschaft gewissermaßen zu einem Obst- und Gemüselager der stattlichen Handelsorganisation „HO“ degradiert. Und, obwohl bereits damals denkmalgeschützt, verfiel die Halle aufgrund fehlender finanzieller Mittel mehr und mehr. Schließlich war die ursprüngliche Zinkbekleidung einer aus Dachpappe gewichen. Von den Zierelementen verschwand eines nach dem andern, kaputte Fenster und Türen wurden mit Brettern vernagelt.

100 Jahre später war von der ursprünglichen Zinkbekleidung und den Ornamenten kaum noch etwas übrig

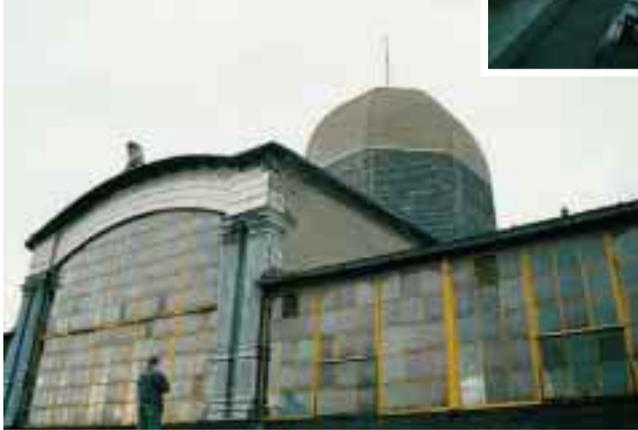
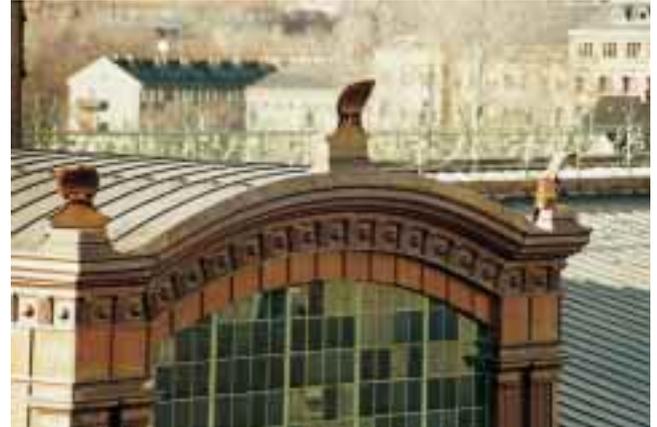
Das Tonnendach der Seitenschiffe ist zur Hinterlüftung mit Entlüftungshauben versehen, der Giebelbogen trägt wieder drei Akroterien

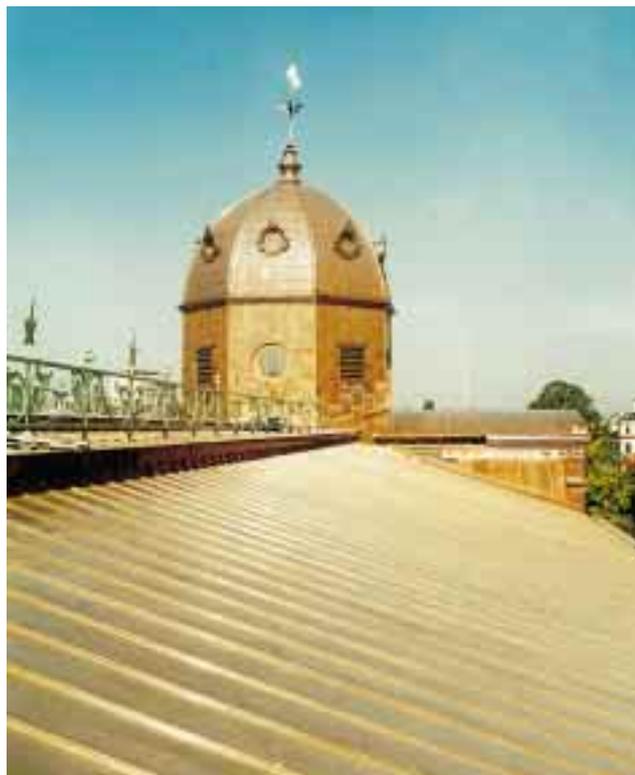
Erst im Jahre 1995 konnte das denkmalgeschützte Bauwerk restauriert werden – nun aber in Kupferblech

Die Dach- und Fassadenbekleidungen wurden in Kupferblech der Firma MKM, Mansfelder Kupfer und Messing, von 0,7 mm Dicke ausgeführt. Oberhalb des in gelben und roten Klinkern wechselnden Zierfrieses beginnen die unteren Abschnitte des 15gradigen Walmdaches. Die Bekleidung besteht aus durchgehenden Bahnen, die in Doppelstehfalztechnik zusammengefügt wurden. Die Scharen der die Seitenschiffe bekleidenden Dachhaut wurden unterhalb des Firstgrates mit Lüftungsöffnungen versehen.

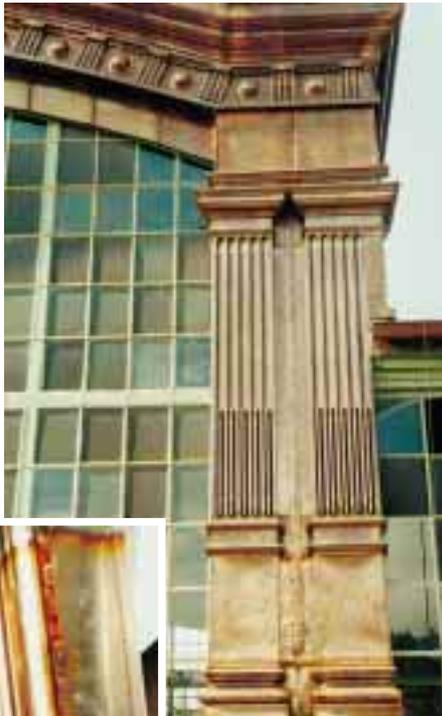
Zu den Zierelementen gehören neben dem Triglyphen- und Metopen-Fries auch die kanelierten Säulen

Die Dachschräge des Längsschiffes unterbricht zum First hin ein Lichtband, das sich oberhalb des Seitenschiffes zu einem doppelt so hohen bogenförmigen Fenster erweitert. Die Säulenverzierung des als Schmuckfassade gestalteten Fensters ist ebenso aus Kupferblech gefertigt wie der oberhalb des Glasbereiches angeordnete Zierfries, der sich aus Metopen und Triglyphen zusammensetzt und sich auf beiden Seiten fortsetzt. Dadurch erreicht er eine Gesamtlänge von 26 Metern. Aus dem gleichen Material sind auch die drei den Fensterbogen krönenden Akroterien gefertigt. Die Wandbekleidung wurde aus Tafelblech hergestellt und durch Falze miteinander verbunden.
