Jugendstil und Titanzink

# Alte Villa für Seminare

**Objekt:**  
Studienseminar Nordhausen,  
99734 Nordhausen  
**Bauherr:**  
Staatsbauamt Erfurt, 99092 Erfurt  
**Architekt:**  
Architektur- und Ingenieurbüro Nord-  
hausen, 99734 Nordhausen  
**Klempnerarbeiten:**  
Jörg Salzmer, 99734 Nordhausen

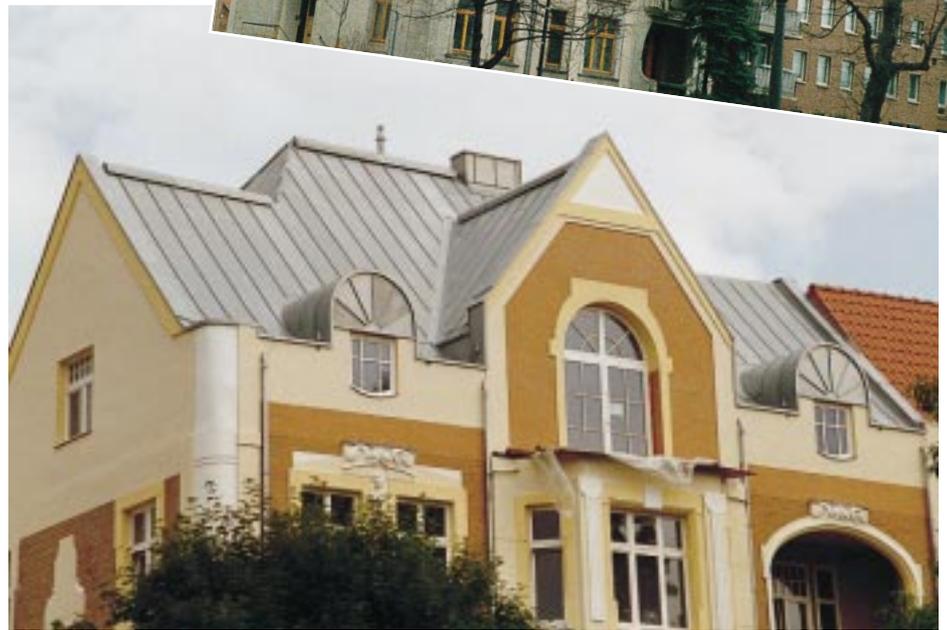
**Aus der Villa mit seinen disharmonisierenden An- und Umbauten (kleines Bild) wurde wieder ein architektonisches Schmuckstück**

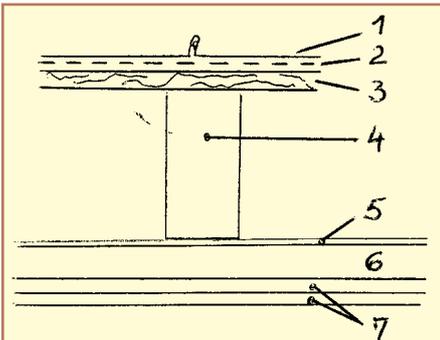
**Dachaufbau:**

- 1 Dachhaut aus Titanzink, 0,7 dick
- 2 V 13 Trennlage
- 3 Schalung, 24 dick
- 4 Sparren
- 5 Dampfbremse
- 6 Dachlatten
- 7 Gipskartonplatte, zweilagig

Titanzink von 0,7 mm Dicke verwendet. Unterhalb der Sparren ist eine Dampfbremse angebracht. Die Unterkonstruktion schließt mit einer doppelten Gipskartonplatte ab, die über Dachlatten oder Trockenbauprofile an den Sparren befestigt wurde. Die Verbindung der Scharen erfolgte mit Doppelstehfalten von 25 mm Höhe.

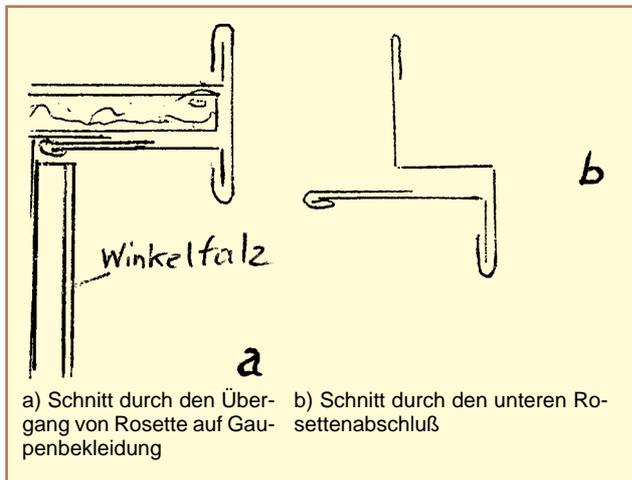
Die drei Schleppgaupen der Vorderfront mußten weichen, da sie nicht mit Stilen des Bauwerks zu vereinbaren waren. Bei den beiden seitlichen von ihnen entschied man sich für Rundgaupen mit gestelztem Bogen, wobei der untere Abschluß der Gaupenfenster ebenfalls leicht geschwungen ausgeführt wurde. Oberhalb der Fenster ist eine Fächerrosette angeordnet, einer Gebäudeverzierung, wie man sie oft an alten Fachwerkhäusern sieht. Die Rosettensegmente sind in Winkelfalzen zusammengesetzt und mittels Festhaften am Gaupengiebel befestigt. Der Übergang von der Rosette an die Gaupenabdeckung erfolgte durch einen Blendrahmen mit einfachem Falz.

**Der obere Bereich der Rundgaupen ist mit Fächerrosetten aus vorbewittertem Titanzink ausgefacht**

a) Schnitt durch den Übergang von Rosette auf Gaupenbekleidung    b) Schnitt durch den unteren Rosettenabschluß

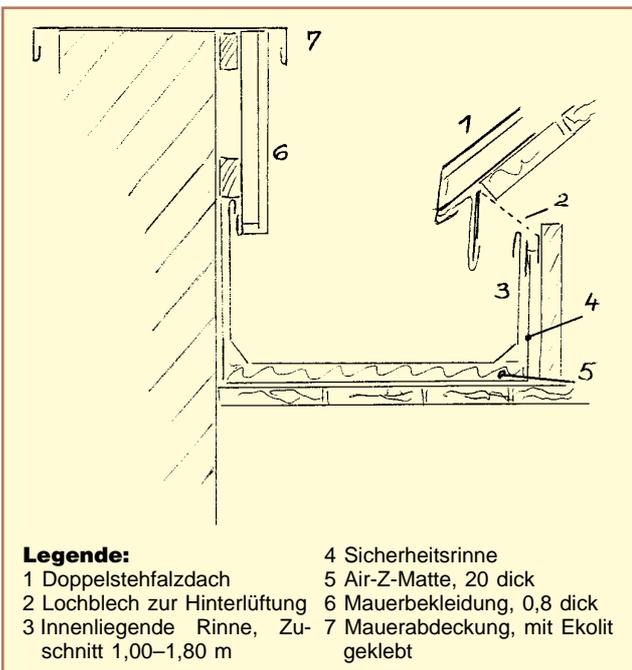
**An der Straßenseite wurde die Dachrinne als innenliegende Rinne ausgeführt, die in einer Sicherheitsrinne ruht**

- 1 Doppelstehfalzdach
- 2 Lochblech zur Hinterlüftung
- 3 Innenliegende Rinne, Zugschnitt 1,00–1,80 m
- 4 Sicherheitsrinne
- 5 Air-Z-Matte, 20 dick
- 6 Mauerbekleidung, 0,8 dick
- 7 Mauerabdeckung, mit Enkolit geklebt

Die Dachrinne zur Straßenseite hin befindet sich hinter einer Attika und ist als innenliegende Rinne ausgeführt. Diese liegt auf einer 20 mm dicken Air-Z-Matte in der Sicherheitsrinne, deren Abläufe durch die Attikamauer in die Fallrohre führt, die außen am Baukörper in die Grundleitung geführt werden. Die Rinnenabläufe selbst münden frei in dem Fallrohrknie mit seinem größeren Durchmesser. Um zu ver-

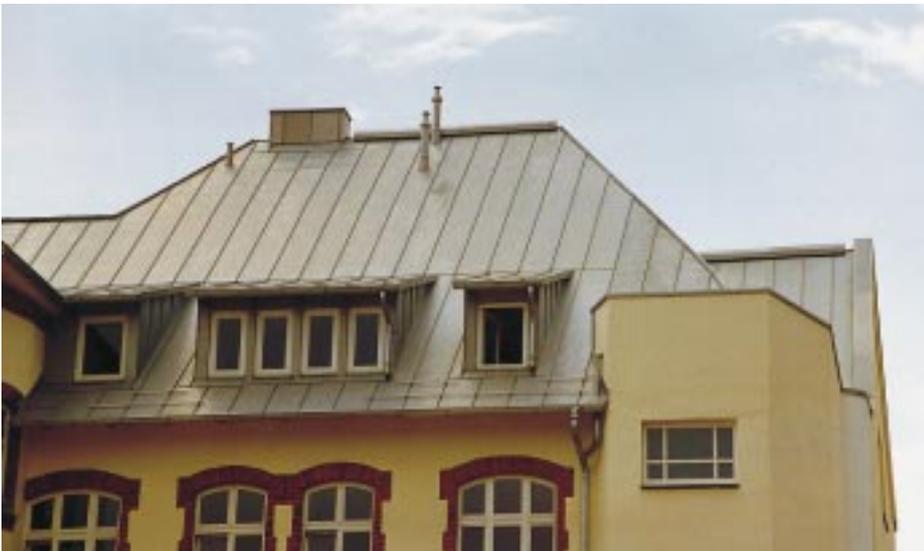
***Nach Abriß der unsachgemäß durchgeführten Anbauten erhielt auch der straßenabgewandte Bereich des Studienseminars ein ansehnliches Äußeres***
