## Alles ab hinter die Wand

## Dann fährt doch lieber Taxi!

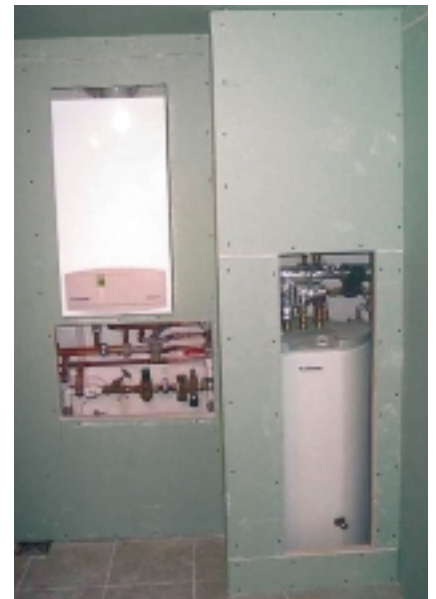
interessant. Nun haben wir auch etwas Schönes gefunden. Die auf dem Bild zu sehende Gasheizungstherme und der Speicher wurde von uns eingebaut. Ein halbes Jahr nach Inbetriebnahme fragte der Hausherr, ob „mal jemand vorbeikommen könne“, der Trockenbauer hätte noch Fragen. Vor Ort fanden wir den auf den Fotos zu erkennenden Zustand vor. Die Verkleidung der Ther-

**Unter der Devise „Unser Haus soll schöner werden“ ließ der Bauherr Anlage und Leitungen verkleiden**

me kann nicht abgenommen und auch die Regelung nicht nach unten geklappt werden. Im Havariefall wäre es nicht möglich, Reparaturen durchführen. Auch der Schornsteinfegermeister kommt nicht an seine Revisionsöffnung.

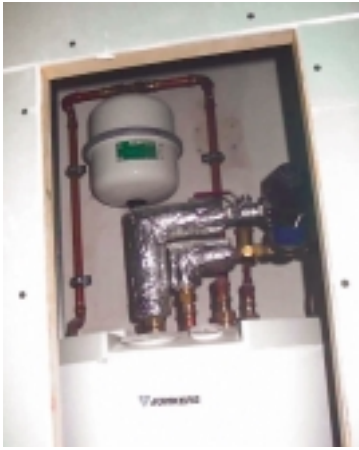
Über dem Speicher, hinter Rigips versteckt, befindet sich ein Aus-

### Wehe, wenn der Speicher gewechselt werden muß

dehnungsgefäß. Wenn Speicher oder Gefäß mal defekt werden sollten – was dann? Auf den Fotos nicht erkennbar ist die Verkleidung des Gasanschlusses und des Gaszählers, die sich ebenfalls hinter Rigips verbergen. Aber darum wird sich das Versorgungsunternehmen spätestens bei der nächsten Zählerablesung kümmern. Trotz der von uns vorgebrachten Bedenken ist die „Verkleidung“ der Anlage fast exakt so geblieben . . .

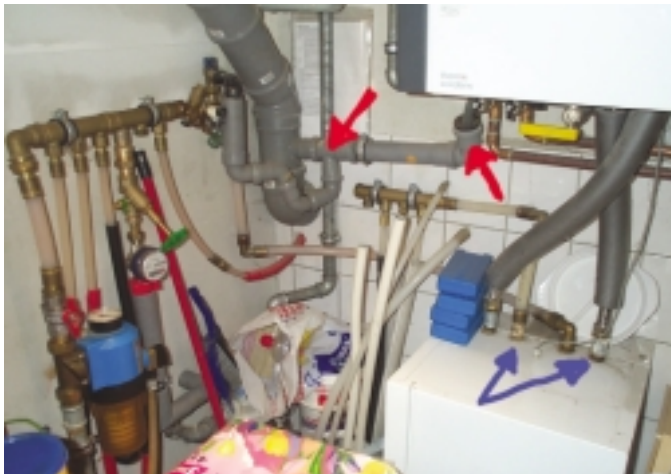
Die auf dem Foto zu sehende Installation sollte durch uns für einen Anbau erweitert werden. Die „Fachfirma“ hatte bereits alle Zuleitungen (links neben dem Warmwasser-Speicher) vorbereitet. Nur die Anschlüsse, an die diese Leitungen angeschlossen werden sollen, wurden offensichtlich vergessen.

Zur Anlage: Die roten Pfeile deuten auf den Ablauf der SI-Gruppe, die über einen „handgestrickten“ Siphon erfolgt. Beim Ablauf für das zweite Sicherheitsventil wurde gänzlich auf einen „Siphon“ verzichtet. Die blauen Pfeile zeigen auf zwei undichte Stellen am Speicher.

Dinge gibt es, die will man beim ersten Anblick einfach nicht glauben

Der Kunde wollte uns nun beauftragen, die Leitungen in die vorhandene Installation einzubinden. Ich lehnte mit der Begründung ab, dass wir an diese Bastelarbeit keine Hand anlegen. Dem Kunden habe ich empfohlen, die Anlage komplett neu zu erstellen und ein Angebot unterbreitet. Der Auftrag steht jedoch noch aus.
