Korrosion an metallenen Rohrleitungen

Ursachen, Formen und Risikofaktoren

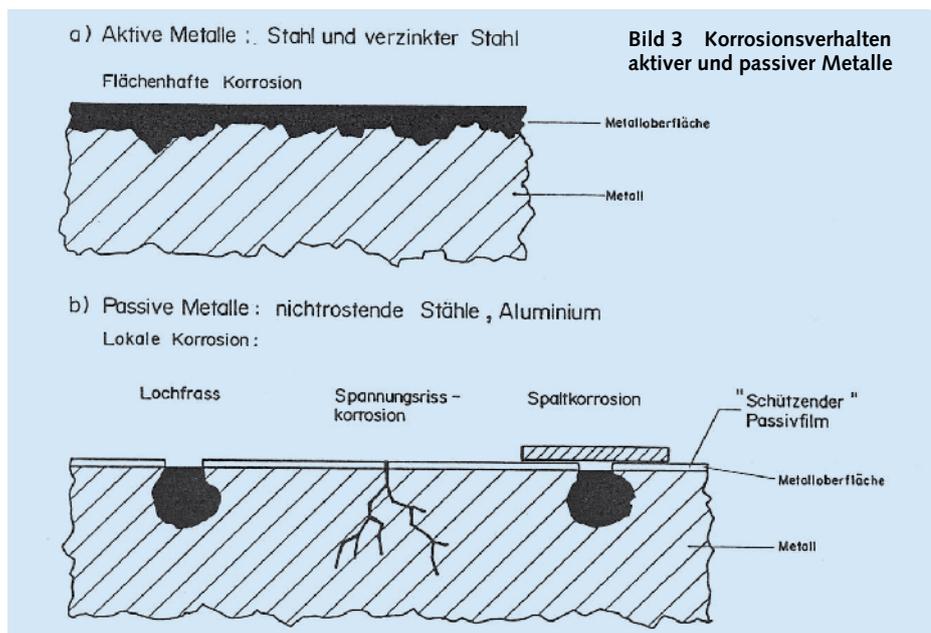
Bei aktiv korrodierenden Metallen (z. B. C-Stahl, Zink) erfolgt normalerweise (in Abwesenheit von Makroelementen) ein mehr oder weniger flächiger Korrosionsabtrag, währenddem bei passiven Metallen (nichtrostender Stahl, Aluminium), deren Korrosionsbeständigkeit auf dem Vorhandensein eines dünnen Oxidfilms (Passivfilms) auf der Metalloberfläche beruht, in der Regel lokale Korrosionserscheinungen wie etwa Lochfraß auftreten (Bild 3). Die Initiierung der Korrosionsangriffe erfolgt bei diesen Werkstoffen meist durch eine

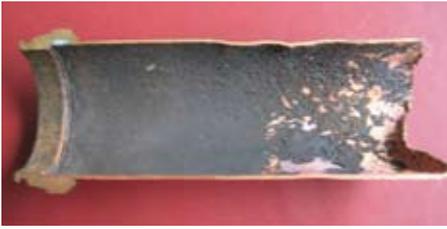
Bild 4 Deckschichten aus Kupfer: links, braune bis schwarze Deckschicht aus Kupferoxid. Rechts, grüne Deckschicht aus basischem Kupfercarbonat

lokale Schädigung des Passivfilms durch spezifische Angriffsmittel, insbesondere Chloride. Je nach Art und Zusammensetzung des angreifenden Mediums (Wasserqualität, Zusammensetzung der Atmosphäre) und Betriebsbedingungen bilden sich, insbesondere auf der Innenseite von Rohrleitungen, häufig Deckschichten aus, welche eine korrosionshemmende Wirkung haben. Verzinkter Stahl und Kupfer verdanken ihre Beständigkeit gegenüber vielen Wässern primär diesen Deckschichten (Bild 4 und 5). Eine Verstärkung der Korrosion, respektive eine Erhöhung der Korrosionsgeschwindigkeit erfolgt beim Vorhandensein von Makroelementen (galvanische Zellen, wo die anodische und die kathodische Reaktion örtlich getrennt ablaufen), z. B. in Mischkonstruktionen aus unterschiedlichen Werkstoffen (Bild 6) oder beim Kontakt mit Fremdkathoden (metallisch mit der Rohrleitung verbundene Fremdstruktur mit positiverem Korrosionspotenzial (Bild 7). Im Extremfall erfolgt dann die Metallauflösung nur noch am Metall mit dem negativeren Korro-

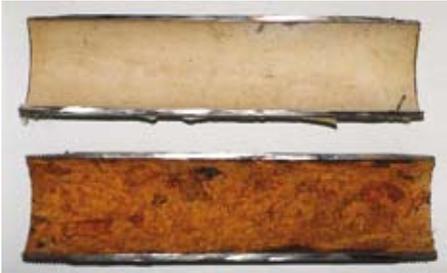
Bild 5 Deckschichten auf verzinktem Stahl: oben Kalkdeckschicht, unten Rostschuttschicht

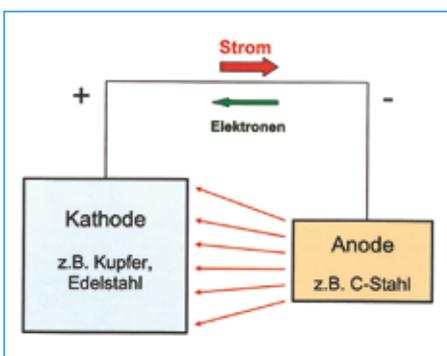
Bild 6 Stromfluss in Makroelementen

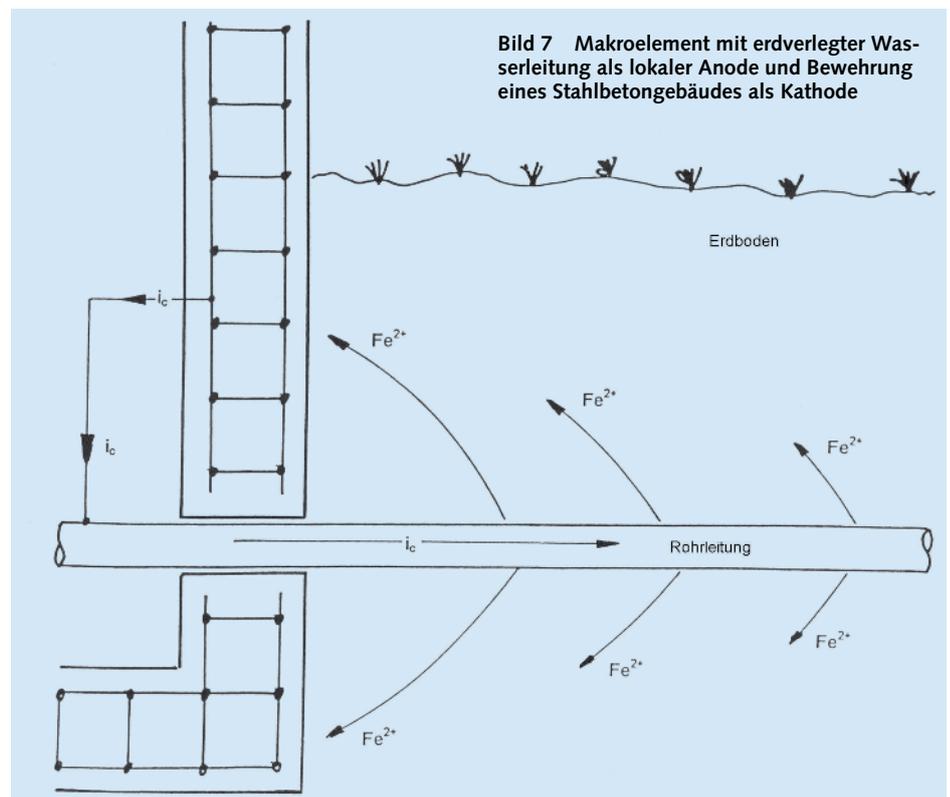
Bild 7 Makroelement mit erdverlegter Wasserleitung als lokaler Anode und Bewehrung eines Stahlbetongebäudes als Kathode

Gleichströme aus Makroelementen oder Gleichstromanlagen (Streuströme) sind häufige Ursachen von Schäden an metallenen Leitungen. Bei Wasser und Gasleitungen wird erfahrungsgemäss das größte Schadenpotenzial durch das Makroelement zwischen den erdverlegten Leitungsabschnitten (Guss oder Stahl) und der Bewehrung von Stahlbetonbauwerken verursacht (Bild 7). Infolge der Differenz der Korrosionspotenziale des Bewehrungsstahls und einer im Erdreich befindlichen Stahl- oder Gussleitung, welche typischerweise 0,3 bis 0,5 V beträgt, fließt beim Zusammenschluss der beiden Strukturen, welcher über gezielte Potenzialausgleichsverbindungen oder zufällige Kontakte (z. B. über Befestigungen) zustande kommt, ein für die erdverlegte Leitung korrosiv wirkender Makroelementstrom. Dieser liegt bei Einfamilienhäusern in der Größenordnung von 50 mA, bei Mehrfamilienhäusern und Gewerbekomplexen beträgt er häufig über 200 mA. Die an den Stromaustrittsstellen von der metallenen Rohrleitung in den Erdboden aufgelöste Metallmenge ist gemäss dem Faradayschen Gesetz dem im Makroelement fließenden Strom direkt proportional. An Stahlleitungen erfolgt beispielsweise pro mA eine jährliche Eisenauflösung von 9,13 g, was einem Volumen von 1,16 cm³ entspricht. Während der beschriebene Korrosionsmechanismus bei erdverlegten Leitungen, wo ein sehr großes Elektrolytvolumen zur Verfügung steht, sehr ausgeprägt ist und Korrosionsraten von 0,5 bis 2 mm/Jahr keine Seltenheit sind, wird die Reichweite von galvanischen Elementen im Rohrrinnern durch den Widerstand der Flüssigkeitssäule räumlich beschränkt und somit das Ausmaß der Korrosionsangriffe reduziert. Für Trinkwasser und kleinere Rohrdurchmesser, wie sie in Hausinstallationen üblich sind, kann als Faustregel davon ausgegangen werden, dass die wirksame Länge der Kathode auf etwa 5-mal den Rohrdurchmesser beschränkt ist. Allerdings ist zu beachten, dass in Makroelementen lokale Anoden stabilisiert werden und somit eine deutlich erhöhte Tendenz zur Bildung lokaler Korrosionsangriffe, wie sie für passive Metalle typisch sind, besteht (Bild 25). Auf metallenen Rohrleitungen fließende Streuströme von „fremden“ Gleichstromanlagen (z. B. von Gleichstrombahnen (Bild 8) verur-

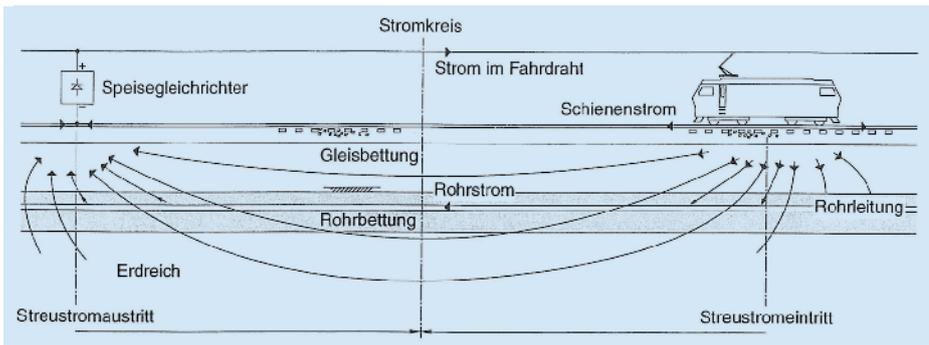
Bild 8 Streustromeinwirkungen auf Rohrleitungen

in Rohrleitungen transportierte Fremdströme (z. B. Streuströme von Gleichstrombahnen) ebenfalls zu Korrosion führen (Bild 8). Beim Stromeintritt ins Metall laufen dabei die für die meisten Werkstoffe ungefährlichen kathodischen Teilreaktionen ab, während beim Stromaustritt die anodische Teilreaktion der Metallauflösung und somit Korrosion auftritt.

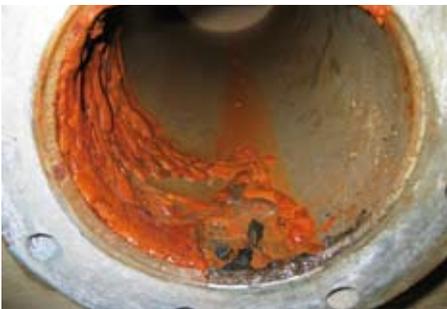
Bild 9 Innenkorrosion an einer verzinkten Stahlleitung im Übergangsbereich zu einem Filterkorb aus nichtrostendem Stahl

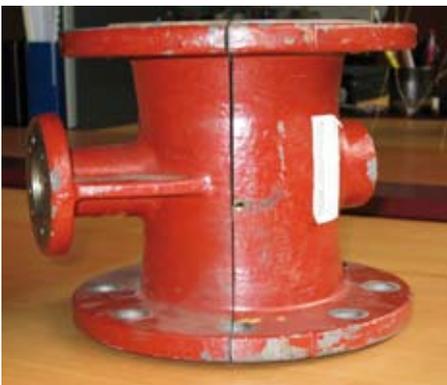
Bild 10 Perforation an einer in einer Trinkwasserleitung aus nichtrostendem Stahl eingebauten Gussarmatur mit kleinflächig verletzter Innenbeschichtung nach fünf Jahren Einsatzdauer

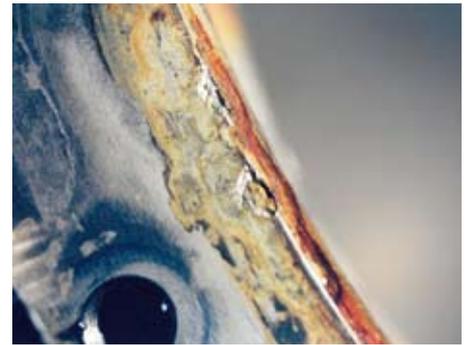
Bild 11 Spaltkorrosion bei Flanschverbindungen

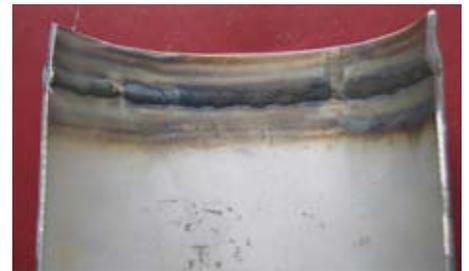
Bild 12 Nicht nachbehandelte Schweißnaht mit Anlauffarben

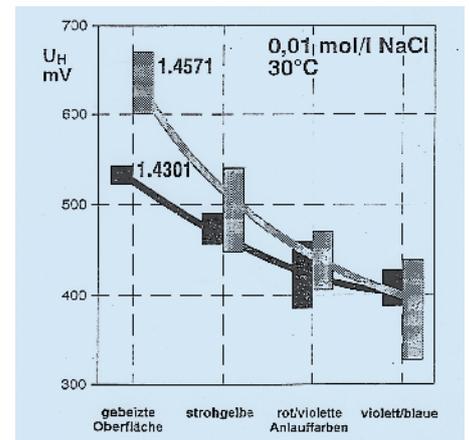
Bild 13 Lochkorrosionspotenzial als Messgröße für die Lochkorrosionsbeständigkeit von zwei austenitischen nichtrostenden Stählen

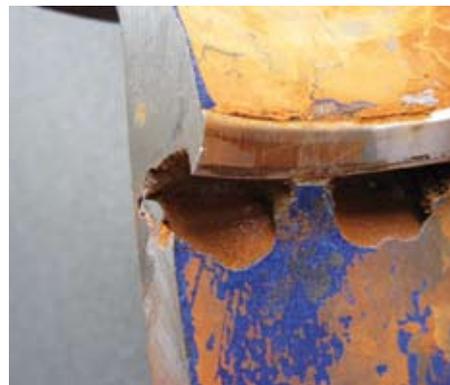
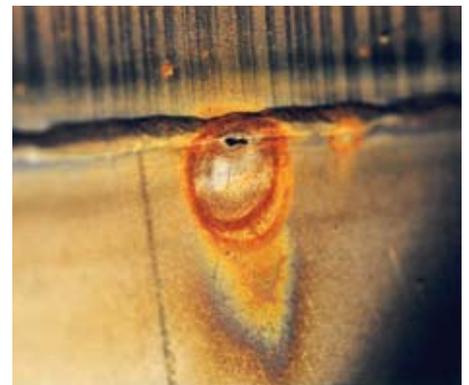
Bild 14 Korrosionsangriffe durch unsachgemäße Schweißung nach zwei Monaten Betriebszeit

Installationen aus nichtrostendem Stahl für spaltbehaftete Konstruktionen mit Schraub-, Flansch- oder Klemmverbindungen grundsätzlich höhere Anforderungen an die Korrosionsbeständigkeit der Leitungswerkstoffe gestellt werden als bei durch Schweißverbindungen hergestellten spaltfreien Konstruktionen. Alleine schon deshalb, weil der kritische Chloridgehalt für das Auftreten von Spaltkorrosion (Bild 11) bei den in der Haustechnik eingesetzten nichtrostenden Stählen etwa 5- bis 10-mal niedriger liegt als derjenige für Lochkorrosion. Andererseits erfordern Schweißkonstruktionen eine einwandfreie Verarbeitung und Nachbehandlung der Schweißnähte zur Vermeidung respektive Entfernung von farbigen Oxidschichten (Anlauffarben), welche die Korrosionsbeständigkeit erheblich beeinträchtigen (Bild 12). Die negativen Auswirkungen solcher Oxidschichten auf die Korrosionsbeständigkeit respektive das Lochkorrosionspotenzial ist in Bild 13 dargestellt (die Korrosionsbeständigkeit steigt mit zunehmendem Lochkorrosionspotenzial). Bei nichtrostenden Stählen stellen Verarbeitungsmängel erfahrungsgemäss die häufigste Schadenursache dar. Sie führen stets zu lokalen Korrosionsangriffen, die schon nach kurzen Einsatzdauern zu Schäden führen können (Bild 14). Auch bei Wasserleitungen aus Kupfer sind unsachgemäß ausgeführte

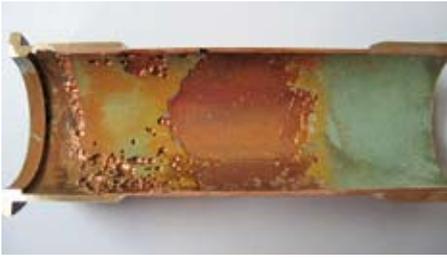
Bild 15 Unsachgemäße Verarbeitung von Kupferrohren, Verminderung der Korrosionsbeständigkeit durch Lot- und Flussmittelrückstände

Lötverbindungen eine häufige Ursache von Korrosionsschäden (Bild 15). Oft werden sie durch auf der Innenseite der Rohre verbleibende Lötmittelrückstände, welche zur Auflösung oder Zerstörung der schützenden Deckschicht (Kupferoxidfilm) führen, verursacht. Bei der Inbetriebnahme sind vor allem die Reinigung, die Druckprobe und die Erstbefüllung Schritte, bei denen die Basis für spätere Korrosionsschäden gelegt werden können. Verbleiben bei mangelhafter Spülung Verunreinigungen, Späne usw. im System, so wird die Bildung von Schutzschichten lokal behindert, das Entstehen von Belüftungselementen gefördert und die Voraussetzungen für Spaltkorrosion geschaffen. Bei verzinkten Leitungen sollte die Druckprobe entweder mit Luft durchgeführt oder das System nach der Druckprobe geleert und getrocknet werden, da unter stagnierenden Bedingungen keine schützenden Deckschichten aufgebaut werden. Vorsicht ist auch beim Einsatz von Frostschutzmitteln angezeigt. Insbesondere glykohlhaltige Produkte neigen zur Zersetzung unter Bildung von aggressiven, sauren Abbauprodukten. Bei der Befüllung und beim Betrieb von großen Anlagen

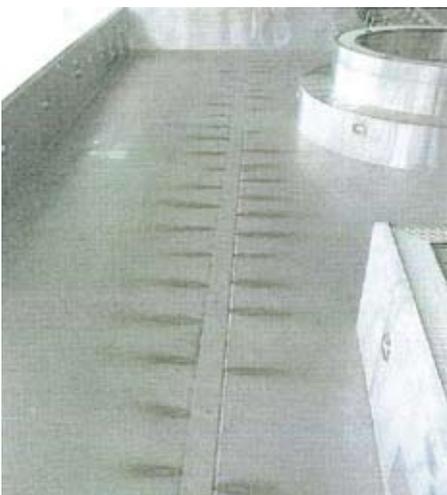
Bild 16 Verfärbungen an Hallenbadboden aus nichtrostendem Stahl, verursacht durch eingeschleppten Rost aus Netz-/Befüllungsleitungen (Umgehung des Feinfilters)

wird die normale Einspeisung mit Feinfiltern und eventuell Druckreduzierventil häufig umgangen. Dabei besteht die Gefahr, dass Korrosionsprodukte und Verunreinigungen aus dem Gemeindewassernetz in die Hausinstallationen gelangen, was bei Anlagen aus nichtrostendem Stahl zu unschönen Verfärbungen führen und je nach Wasserqualität bei Leitungen aus Kupfer und nichtrostendem Stahl auch lokale Korrosionserscheinungen hervorrufen kann (Bild 16). Bei metallenen Hauszuleitungen treten vorwiegend Schäden durch Außenkorrosion auf. Korrosionsgefährdungen entstehen dort hauptsächlich durch den Kontakt mit der Bewehrung von Stahlbetonbauten und durch Inhomogenitäten in der Rohrleitungsbettung. Erdverlegte Leitungen werden vorzugsweise in einem sauberen hochohmigen Bettungsmaterial (gewaschener Kies) verlegt. Sind in der Bettung Verunreinigungen (z. B. Lehm) vorhanden, so entstehen aufgrund der unterschiedlichen Belüftung Potenzialdifferenzen, was zur Bildung von Makroelementen zwischen schlecht belüfteten Bereichen (Anoden) und gut belüfteten Zonen (Kathoden) führt (Bild 17). Die Korrosionsangriffe unter den Ablagerungen werden noch verstärkt, wenn die Verunreinigungen eine gute elektrische Leitfähigkeit aufweisen (z. B. Lehm, Gips, usw.). Ähnliche Vorgänge treten auch auf, wenn Holzkeile als Unterlagen für die Rohre verwendet werden. Beginnen diese zu

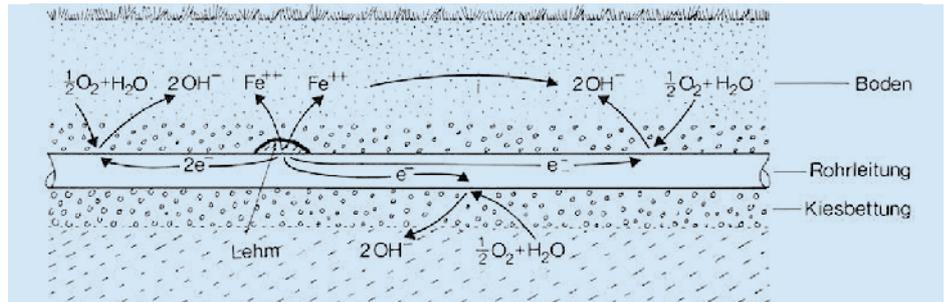
Bild 17 Bildung von Belüftungselementen infolge inhomogener Bettung

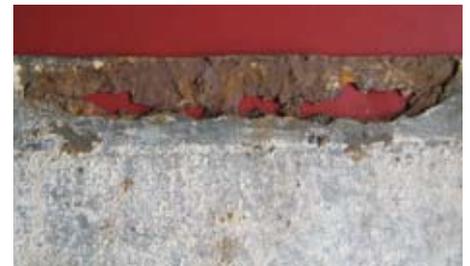
Bild 18 Korrosion an erdverlegtem Stahlblech durch unterlegte Holzkeile

faulen, so entstehen saure, anaerobe Bedingungen, was lokal zu hohen Korrosionsraten an C-Stahl oder Gussleitungen führen kann (Bild 18). Eine weitere Ursache von Schäden liegt darin, dass die Rohre in lehmigen Gebieten direkt auf die Grabensohle gelegt und nachher mit Kies überdeckt werden, was zu aktiven Makroelementen und entsprechend hohen Korrosionsgeschwindigkeiten führt (Bild 19).

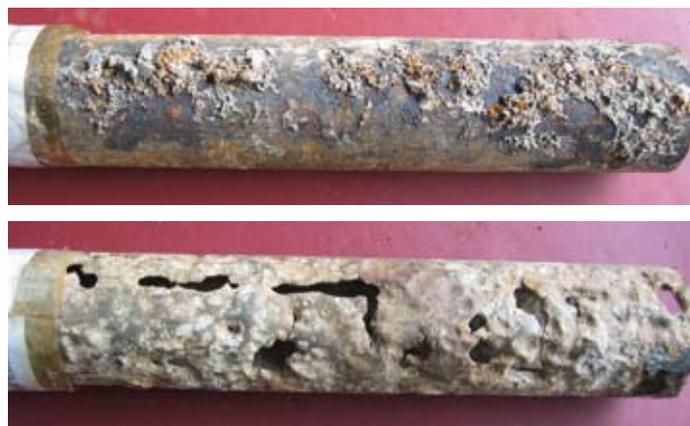
Bild 19 Korrosion durch inhomogene Bettung: oben in Kies gebettete, unten in Lehm gebettete Rohrhälfte

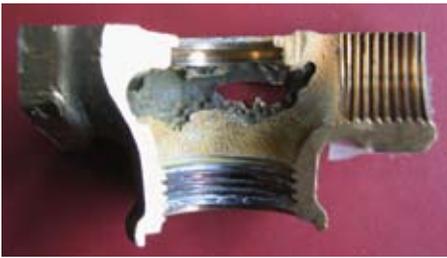
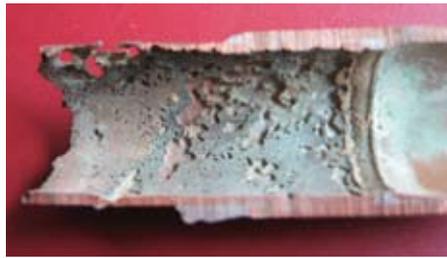
Bild 20 Schäden an Kupferrohren infolge zu hoher Fließgeschwindigkeiten (v.l.): Erosion an Fitting, Abtrag der schützenden Deckschicht mit anschließender Korrosion

achten. Zu hohe Fließgeschwindigkeiten bergen, vor allem bei Kupferleitungen (die kritische Fließgeschwindigkeit beträgt je nach Entnahmehäufigkeit und -dauer 2 bis 3 m/s) die Gefahr von Erosionserscheinungen, wobei der Verschraubungsbereich von Fittings (Turbulenzen) und Krümmern (Richtungsänderungen) besonders gefährdet ist. Sie können aber auch den lokalen Abtrag von Schutzschichten (Verzinkung, Deckschichten) verursachen (Bild 20). In der Praxis werden die meisten Korrosionsschäden an Rohrleitungen in Gebäuden durch eine „zu große Dimensionierung“, die sich in geringen Fließgeschwindigkeiten (Bild 21) und eventuell längeren Stagnationsphasen bemerkbar macht, verursacht (Bild 22). Dabei sind nicht immer nur eine ungünstige Auslegung des Systems (Abdeckung eines nur theoretisch

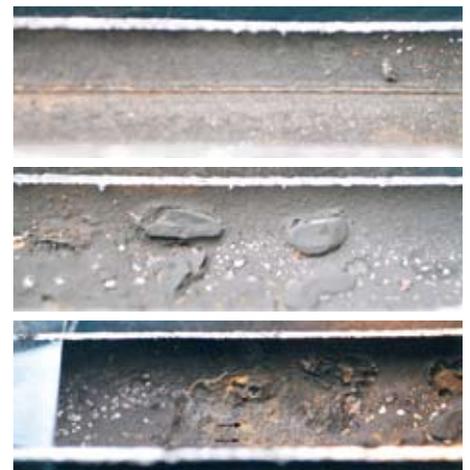
Bild 23 Korrosion in Heizungssystem aus C-Stahl:
oben: Phase I: Flächige Korrosion infolge Sauerstoffeintrag durch nicht diffusionsdichte Kunststoffrohre
Mitte: Phase II: Bildung von Ablagerungen in der Rohrsohle (geringe Fließgeschwindigkeit), Bildung von Belüftungselementen
unten: Phase III: Korrosionsangriffe unter Ablagerungen und Perforation der Rohrleitung

Bei Heizungssystemen respektive geschlossenen Kreisläufen mit C-Stahl-Leitungen (Bild 23) wird der überwiegende Teil der Korrosionsprobleme durch einen nicht vorgesehenen Sauerstoffeintrag, welcher häufig auf Dimensionierungs- oder Planungsfehler (Unterdruck, durchflossene Ausgleichsbehälter, Einsatz von nicht diffusionsdichten Kunststoffrohren) zurückzuführen sind, verursacht. Zu hohe Betriebstemperaturen können in selteneren Fällen ebenfalls Korrosionsprobleme hervorrufen. Erwähnt sei dabei die Potenzialumkehr bei verzinkten Leitungen (oberhalb ca. 65 °C verhält sich Stahl unedler als Zink und wird so zur Anode, respektive nicht mehr kathodisch geschützt) oder die Zersetzung von Chlorkautschukanstrichen unter Abspaltung von aggressiver Salzsäure (Bild 24). Bei Leitungen, die nicht vollständig oder nur zeitweise gefüllt sind, kann mit der Zeit eine Aufkonzentration von

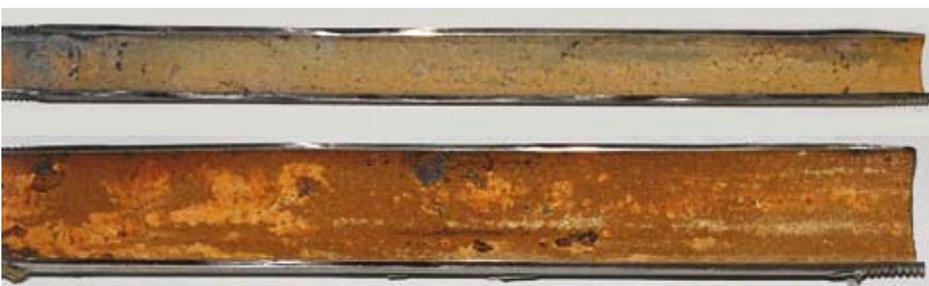
Bild 22: Einfluss der Fließgeschwindigkeit auf die Innenkorrosion von verzinkten Wasserleitungen:
oben: Verteilleitung 2. OG, Rohrdurchmesser 1"
Mitte: Verteilleitung Untergeschoss, Rohrdurchmesser 1 1/2"
unten: Hauseinführung, Rohrdurchmesser 2"

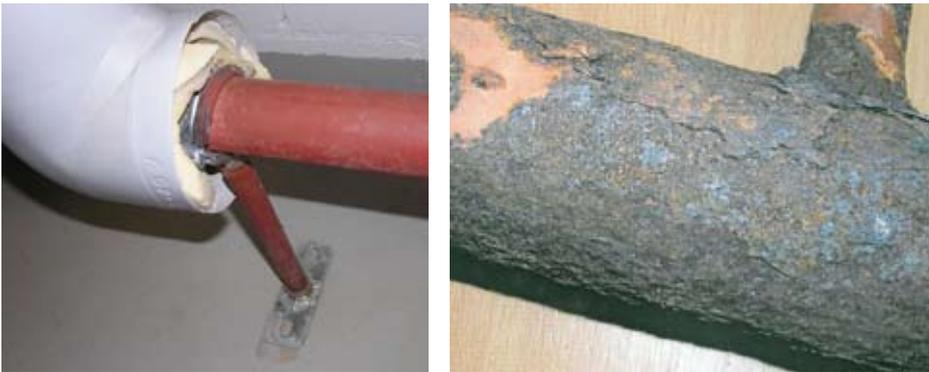
Bild 24 Außenkorrosion an einer Heizungsleitung, verursacht durch Salzsäureabspaltung aus Chlorkautschukbeschriftung (v. l.): nicht isolierter Bereich der Rücklaufleitung (unkritische Temperaturen, keine Schäden), Angriffe in isoliertem Bereich der Vorlaufleitung

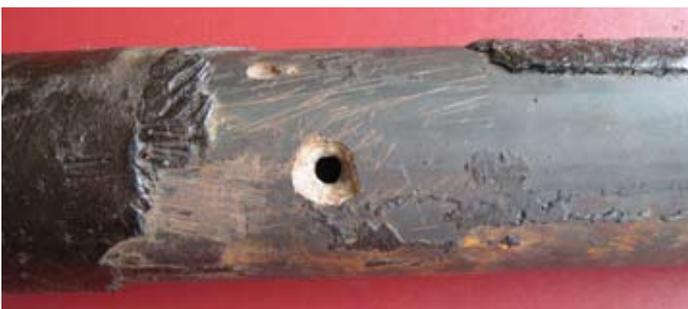
Bild 25 Typischer kraterförmiger Korrosionsangriff an erdverlegter Stahlleitung infolge Einwirkung von Gleichströmen

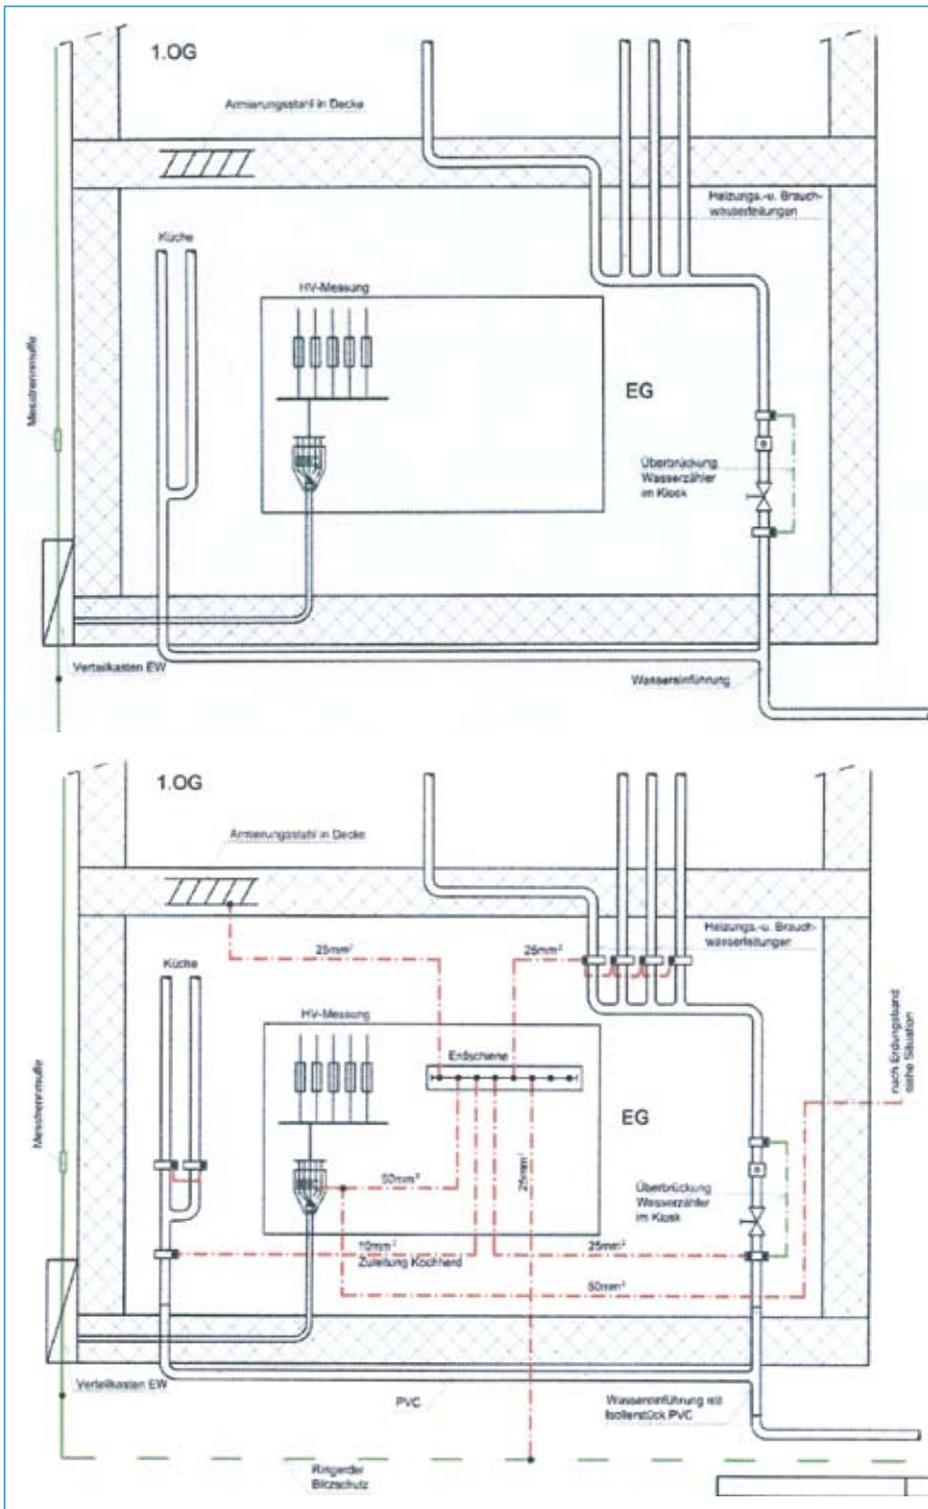
Bild 26 Einwirkung von Streuströmen innerhalb von Gebäuden
 oben: Streuströmfluss über Wasserleitung, Stromaustritt und Innenkorrosion bei hochohmiger Muffenverbindung
 unten: Streuströmfluss erfolgt über niederohmige Potenzialausgleichsverbindungen, keine Schäden an Wasserleitung

Metallauflösung. In Gebäuden, wo die Leitungen keinen Kontakt zum Erdbreich aufweisen und nicht eingetaucht sind, ist ein zu Korrosion führender Stromaustritt aus dem Metall in der Regel nur dann möglich, wenn Unterbrüche in der Längsleitfähigkeit der Leitung (z. B. isolierende oder hochohmige Muffenverbindungen) vorhanden sind und kein deutlich niederohmigerer Weg für den Strom (z. B. über Potenzialausgleichsverbindungen oder die Bewehrung des Gebäudes) zur Verfügung steht (Bild 26). Dies ist der Grund, dass streustrombedingte Korrosionsschäden innerhalb von Gebäuden zwar möglich, aber selten und als Ausnahmefälle zu betrachten sind.
