Modernisierung in Titanzink

Liniengetreu

Die Linie zu wahren, auch über eine Unterbrechung hinaus, ist das Ziel des wahren Klempners. Gelungen ist dies bei dem Bürogebäude in Nordhausen, daß mit Titanzink in Doppelstehfalztechnik bekleidet wurde.

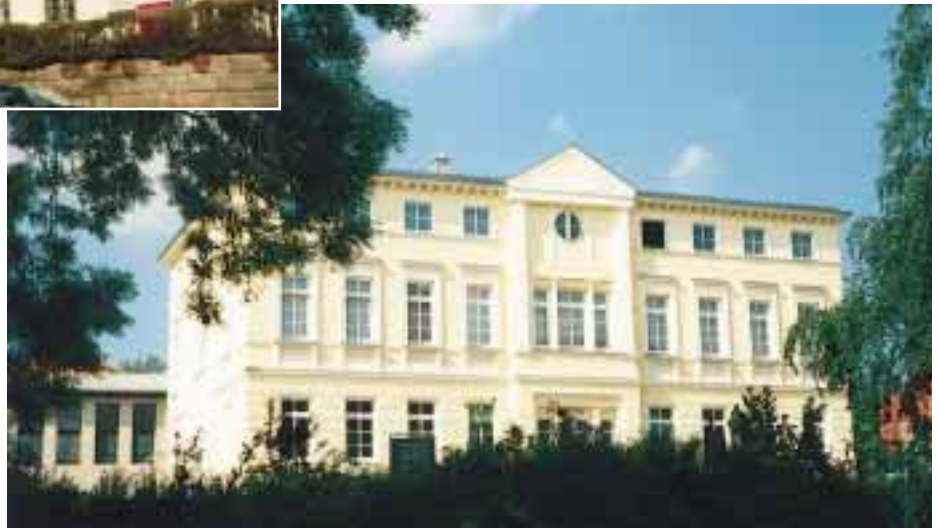
Nach der Wiedervereinigung Deutschlands erhielt die IHK ihr ehemaliges Bürogebäude zurück. Doch zunächst galt es, die „sozialistische Erweiterung“ nach oben (kleines Bild) stilgerecht zurückzubauen

Nach der Rückgabe an die IHK infolge der deutschen Wiedervereinigung beschloß man, im Zuge einer umfassenden Renovierung die Villa gleichzeitig so weit als möglich in den ursprünglichen Zustand zu versetzen. So wurde das unschöne vierte Stockwerk wieder abgenommen und ein dem Stile des Gebäudes angepaßtes Walmdach mit einer Dachneigung von 20° aufgesetzt. An der Traufe wird die Neigung durch einen Aufschiebling von 170 mm Höhe auf 7° reduziert. Grund dafür war die Anordnung der innenliegenden Rinne, die nicht mehr auf den Kragsteinen des Hauptsimses, sondern oberhalb der Außenwand über der Wärmedämmung und Hinterlüftung angeordnet wurde. Die Ka-

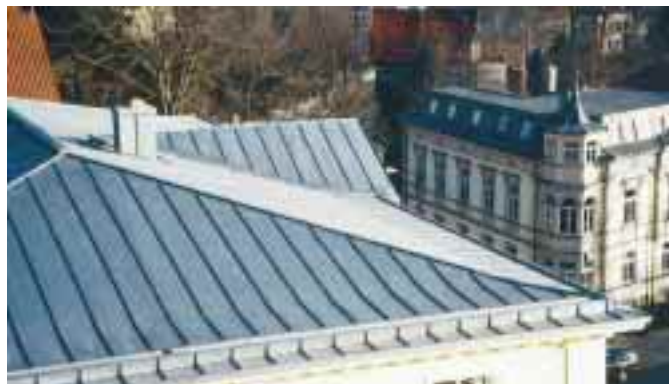
Bei der Neugestaltung des Daches der ehemals „Kramerschen Villa“ wurde die Traufkante mittels Schieblingen höhergelegt
