Aktuelle Schadenbeispiele

Ursache von Leitungswasserschäden

Dr. Thorsten Pfullmann*

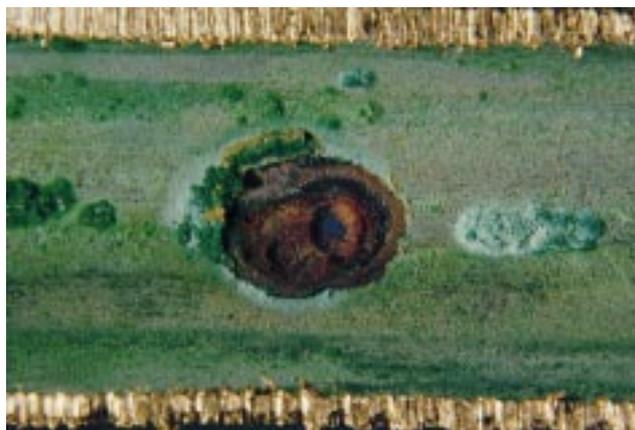
Bild 1 Innenansicht Kupferrohr, Rohrbruch durch kaltwasser-spezifische Lochkorrosion

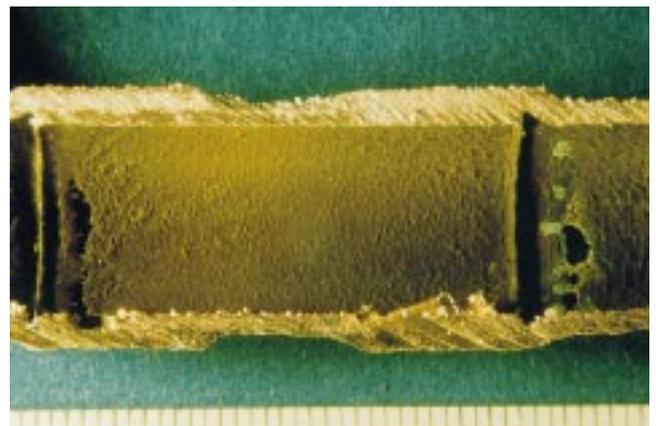
Noch vor wenigen Jahren wurden Schadenuntersuchungen hauptsächlich an „klassisch“ hergestellten Leitungswasser- und Heizungsinstallationen durchgeführt. Mit „klassisch“ sind hierbei gelötete, geschweißte und geschraubte Systeme aus Kupfer oder verzinktem Stahl bezeichnet. In diesen metallischen Systemen äußern sich Planungs-, Verarbeitungs- und Material- oder Produktfehler zumeist in Korrosionsschäden mit charakteristischen Erscheinungsformen wie Lochfraßkorrosion (Bild 1) und Erosionskorrosion (Bild 2). Aus diesen Erscheinungsformen sowie den im Schadenbereich vorhandenen Spuren, z. B. die nicht entgrateten Rohrenden in Bild 2, kann eindeutig

Bild 2 Innenansicht Kupferrohr mit zwei Verbindungsstellen. Wanddurchbruch infolge Erosionskorrosion. Ursache: nicht entgratete Rohrenden

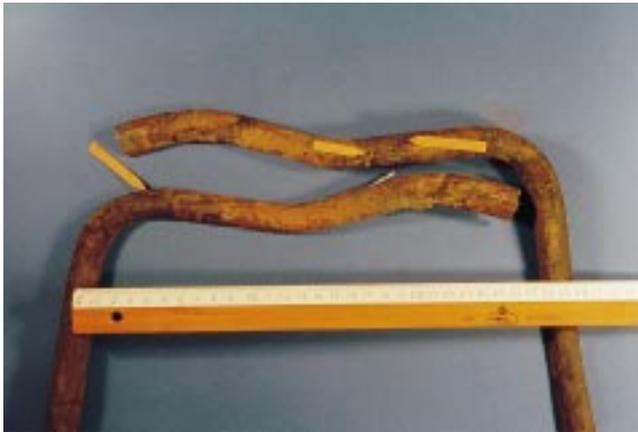
auf die Ursache geschlossen werden. Jedes schadhafte Asservat trägt in diesen Fällen die Gesamtinformation für eine erfolgreiche Ursachenermittlung in sich. Eine Ausnahme stellen Schäden durch Außenkorrosion (Bild 3) dar. In diesen Fällen hilft die Untersuchung des geschädigten Rohrstücks nur wenig. Für die Ursachenermittlung, aber auch für die Schadenverhütung ist vielmehr die Lokalisierung der Quelle des Kor-

Bild 3 Heizungsrohre aus schwarzem Stahl, angegriffen durch Außenkorrosion. Ursache: nicht beseitigtes Löschwasser im Heizungsschacht von einem Brandereignis während der Installationsphase

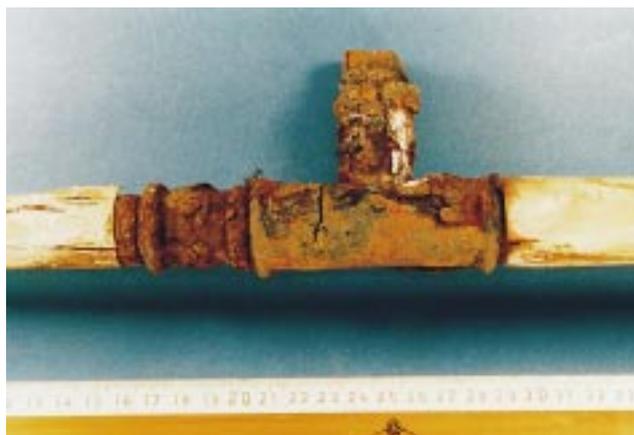
Bild 4 Trinkwasserleitung mit Preßfittingverbindungen, ungeschützte Bereiche durch Außenkorrosion zerstört. Ursache: Rohr aus schwarzem Stahl statt nichtrostendem Stahl und nicht beseitigte Feuchtigkeit eines früheren Schadenereignisses . . .

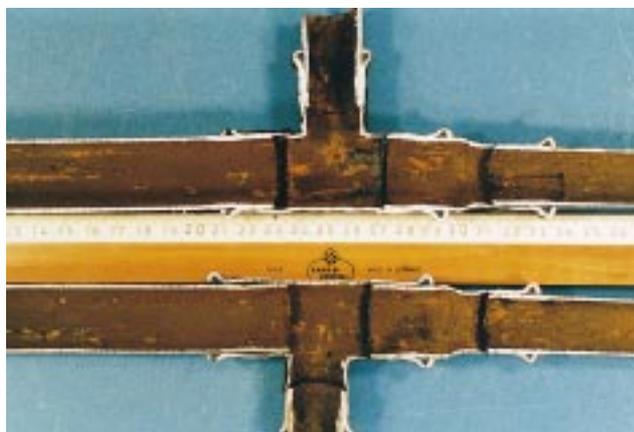
Bild 5 . . . Die Innensicht zeigt, daß alle Verbindungen zum Zeitpunkt des Schadens dicht waren

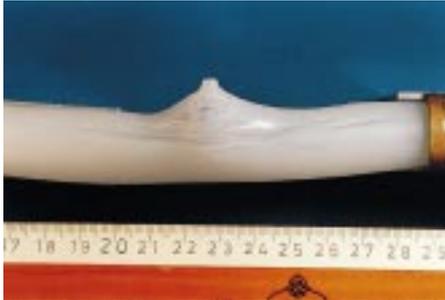
Brüche in den Leitungen oder Fittings durch lokale Überschreitung der Festigkeit des Rohrmaterials oder der geschweißten oder geklebten Verbindung führen wie Innenkorrosion in metallischen Systemen zu charakteristischen Merkmalen im Schadbereich (Bild 6). Zusammen mit allgemeinen Informationen über die Installation und den Betriebsbedingungen ist die Schadensursachenermittlung in den meisten Fällen eindeutig.

Bild 6 PE-X-Rohr, durch Übertemperatur und Wasserdruck geplatzt. Ursache: Anschluß unmittelbar an Kaltwassereingang eines gasbetriebenen Durchlauferhitzers ohne Rückströmsicherung

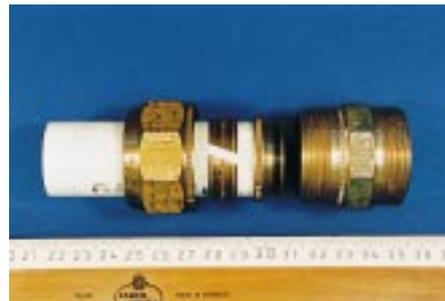
Durch einen Versuch wurde gezeigt, daß die Verbindung vor dem Schadenereignis nur handfest angezogen vorlag. Aus den Unterlagen ging hervor, daß sich die schadenssächliche Verbindung mitten in einer 12 m langen Rohrstrecke befand. An den Enden dieser Strecke war das Rohr unmittelbar hinter dem Winkel seitlich gehalten, wie aus Detailskizzen zu entnehmen war. Einen

Bild 7 Klemmverschraubung aus Messing mit Verbundrohr, Schaden durch herausgerutschtes Rohr. Ursache: Verschraubung nur handfest angezogen, daher mangelnde Klemmwirkung auf Verbundrohr

Tag vor dem Schaden hatte der Installateur im Rahmen einer Abschlußbegehung alle Verbindungen und Befestigungen noch einmal kontrolliert und nachgezogen (offensichtlich alle bis auf eine). Durch diese nachträgliche Befestigungsänderung wurde das Rohr zum Teil aus der Verbindung gezogen, da die seitlichen Halter axiale Zugkräfte auf das Rohr wirken ließen. Bei einer Länge von 12 m zieht sich das Verbundrohr während des Betriebs bei Abkühlung von

Raumtemperatur auf ca. 10 °C um etwa 4–5 mm zusammen. Diese zusätzliche Verkürzung des Rohres reichte aus, die Verbindung vollständig zu lösen. Der Installateur

Ob es bei einer ordnungsgemäßen Verbindung ebenfalls zu dem Schadenereignis gekommen wäre, kann abschließend nicht beurteilt werden. Aus Schadenverhütungssicht wäre es sinnvoll und wünschenswert, wenn von außen durch Sichtkontrolle der Verbindungszustand festgestellt werden könnte.

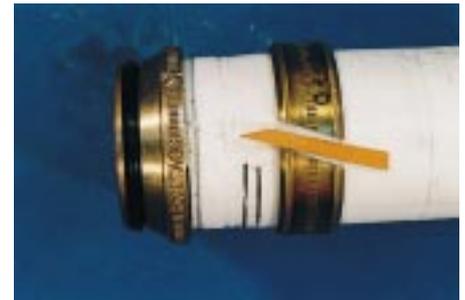
Bild 8 Gelöste Klemmverschraubung nach Installationsvergleich und Druckprüfung. Deutlich erkennbare Oberflächenverformungen des Verbundrohrs, Stützhülse und Rohr sind untrennbar miteinander verbunden

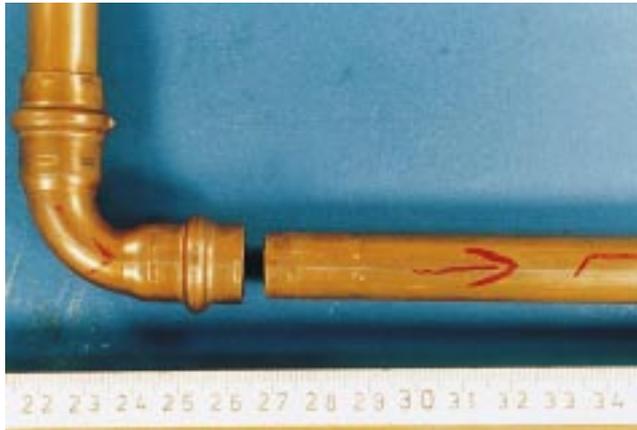
Durch den Vergleich der Einpreßmerkmale an dem schadenssächlichen Rohrstück mit anderen Probeverbindungen konnte gezeigt werden, daß in der schadenssächlichen Verbindung das Rohr um 1,5 mm vor dem Preßvorgang herausgezogen wurde. Ein Vergleich von Probeverbindungen, hergestellt mit der Preßmaschine, die am Schadenort benutzt wurde, zeigte, daß diese 1,5 mm entscheidend für die mechanische Festigkeit der Verbindung sind. Der Hersteller weist in seinen Anleitungen darauf-

Bild 9 Gelöste Preßfittingsverbindung aus Kupfer. Ursache: Rohr bei der Verpressung um 1,5 mm herausgezogen, Preßbacken der verwendeten Maschine stehen um 0,3 mm weiter auseinander als bei Vergleichsmaschine

hin, daß die Einstecktiefe auf dem Rohr markiert werden soll. Eine Forderung, die offensichtlich im praktischen Betrieb nicht immer befolgt wird.

einen müssen sich die Installateure der möglichen Fehlerquellen besser bewußt werden. Alternativ müßten die Hersteller Kontrollmöglichkeiten einbauen, die eine optische Überprüfung der Verbindung zulassen oder die Verbindungen selbst fehlertoleranter gestalten, so daß z. B. ein um 1,5 mm herausgezogenes Rohr keine Auswirkungen auf die Qualität der Verbindung hat. Bei den klassischen Lötverbindungen war dies der Fall. Unterschiede von 1,5 mm konnten ohne weiteres durch den Fitting ausgeglichen werden. Offensichtlich ist dies heute nicht mehr der Fall. Der zeitliche Vorteil der modernen Verbindungssysteme erfordert somit auf Installateurseite eine präzisere Ausführung.

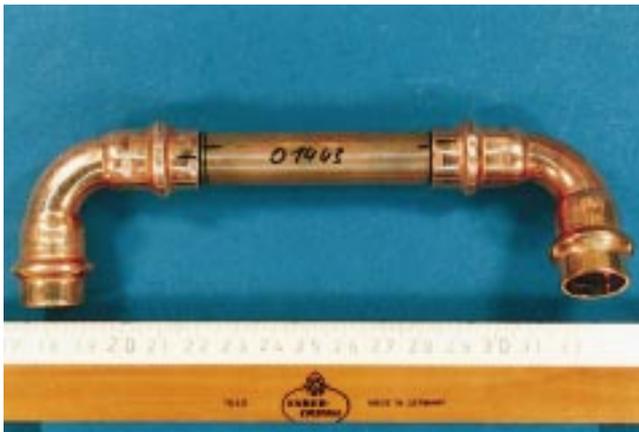
Bild 10 Vergleichsprüfungen mit der Preßmaschine, die am Schadenort eingesetzt wurde. Links eine Verbindung mit ebenfalls um 1,5 mm vor dem Preßvorgang herausgezogenem Rohr, rechts vollständig in den Fitting gesteckt. Beide Verbindungen sind bei der Druckprüfung wasserdicht, die linke Verbindung läßt sich aber ohne größere Kraftanstrengung aus dem Fitting ziehen
