Entwicklung von Messing und Rotguß

Umdenken erforderlich?

Wolfgang Schromm*

In der Haustechnik gelten Rohrleitungskomponenten aus Messing und Rotguß als unentbehrlich. Zu welchen Erkenntnissen man in der Schadensforschung bei diesen Komponenten gelangte, schildert der Autor im folgenden Beitrag.

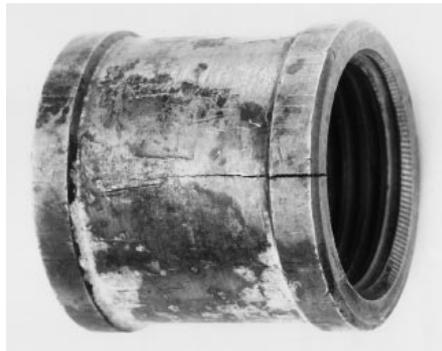
Bild 1 Messingmuffe mit Längsriß aus einer Trinkwasseranlage

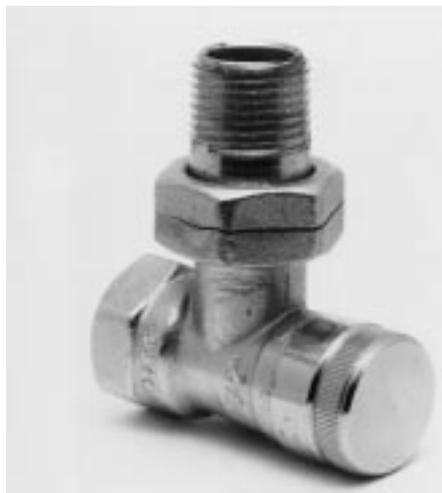
Bild 2 Absperrbare Heizkörperverschraubung mit radialem Bruch der Überwurfmutter

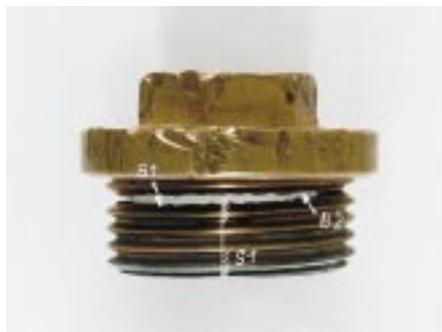
Bild 3 Messingverschluß mit radialem Bruch im Gewindegrund, wobei B1 und B2 die zu untersuchenden Bruchflächen und S1 die zu erstellende Schliffbildfläche bezeichnen

- durch Druckstöße in der Hausinstallation.
- Betrachtet man die gebrochene Verschlußschraube aus Bild 3 genauer, kann man feststellen, daß es sich um eine Kombination zweier Rißarten handelt. So weist die in Bild 6 dargestellte Vergrößerung der Bruchfläche B1 interkristalline und transkristalline Bruchanteile auf. In Bild 7 erscheinen im Schlibbild S1 in der Vergrößerung 1:50 mehrere, parallel zur Bruchfläche B1 verlaufende Nebenrisse vom Inneren des Formstückes her. Noch klarer erscheint der Schaden in Bild 8. Das Messinggefüge besteht bei den meisten in der Haustechnik eingesetzten Werkstoffen aus einer höher kupferhaltigen, „edleren“, Phase (α -Phase) und einer weniger kupferhaltigen β -Phase. Im Bild erscheint die α -Phase hellgelb, die β -Phase dunkelgelb. Üblicherweise verlaufen die Risse transkristallin durch die β -Phase und interkristallin durch die α -Phase.

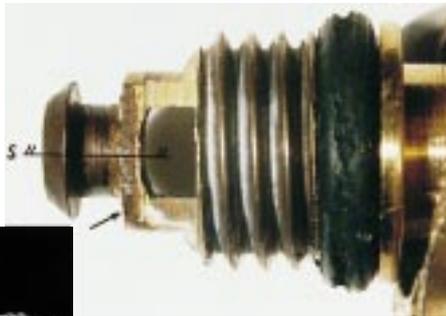
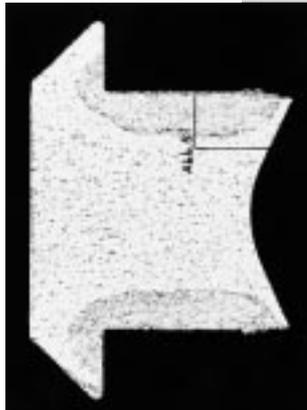
Bild 4 und 5
Lagenentzinkung unter dem Sitz der O-Ring-Dichtung eines Entleerungsventils.

Mit „S“ ist der anzufertigende Schnitt für das obenstehende Schlibbild markiert

Der in den Bildern 4 und 5 dokumentierte Schaden zeigt, was sich aufgrund von Spaltkorrosionsbedingungen – in diesem Fall unter einer O-Ring-Dichtung – abspielt. Der Dichtungssitz in einem Entleerungsventil aus Messing ist gebrochen. Das Ventil gehört zu einem Kugelhahn, der nach dem Wasserzähler montiert war. Bruchursache ist die Entzinkung. Der Werkstoff ist CuZn39Pb2, Werkstoffnr. 2.0380, nach DIN 17660. Die Abmessungen sind: 15 mm Durchmesser mit Sechskant SW 19, Einschraubgewinde R 1/4", 42 mm Gesamtlänge, Ausflußbohrung 6mm Durchmesser [2]. Die Neigung verschiedener Kupferwerkstoffe zur Entzinkung kann nach ISO 6509 geprüft werden. Ein Kriterium für die Beständigkeit ist die Entzinkungstiefe. Um-

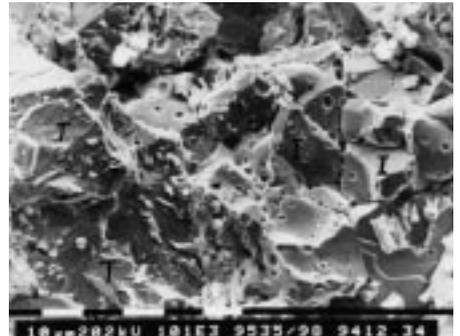
Bild 6 Die Bruchfläche B1 aus der in Bild 3 dargestellten Verschlußschraube zeigt bei 1000facher Vergrößerung im Rasterelektronenmikroskop interkristalline (I) und transkristalline (T) Bruchanteile, die auf Spannungsrißkorrosion deuten

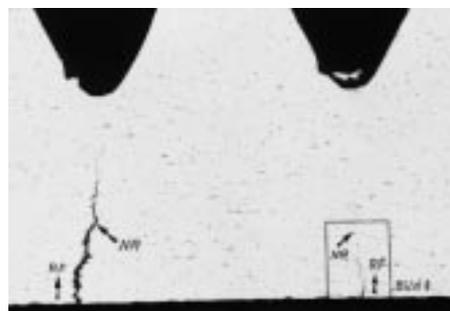
Bild 7 Nach dem Anfertigen des Schlißbildes des in Bild 3 dargestellten mit S1 bezeichneten Gewindeteiles zeigen sich auch bei den benachbarten Gewindetälern parallel zur Bruchstelle aufgetretene Nebenrisse (NR), deren Rißfortschritt (RF) von innen nach außen verläuft (Vergrößerung 1 : 50)

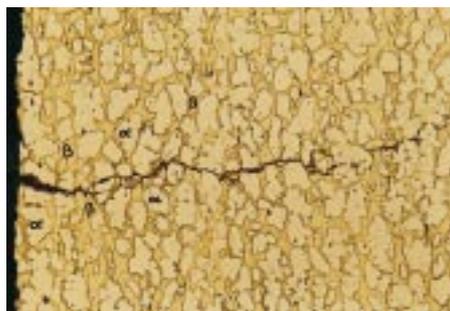
Bild 8 Die geätzte Schlißfläche S1 aus Bild 7 zeigt den Verlauf des Bruches sowohl transkristallin durch die β -Phase als auch interkristallin durch die α -Phase des Messingteiles
