Renovierung von St. Lorenz

## Rhomben in Gold

*Der Nordturm der St. Lorenz-Kirche ist wohl der schönste Turm der Dach + Wand-Stadt Nürnberg. Er ist aber auch der, der am häufigsten Schaden genommen hat in seiner mehr als 600jährigen Geschichte. Auch im vergangenen Jahrzehnt waren umfangreiche Erneuerungsarbeiten erforderlich. Wir berichten von einer nicht alltäglichen Renovierung.*

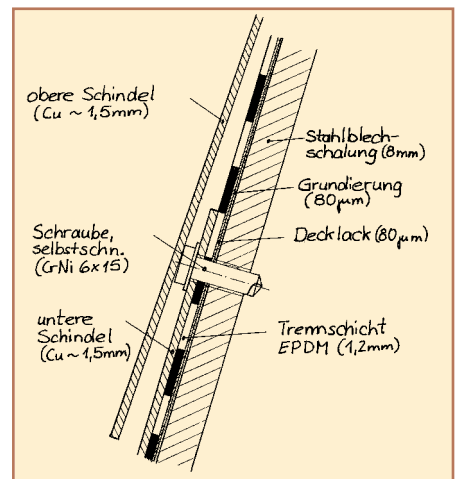
Schnitt durch den Dachaufbau des schindelbekleideten Nordturmes der St. Lorenz-Kirche

- Grund- und Deckanstrich mit einem dickschichtigen Lack, der sowohl gegen neue Korrosion schützt als auch Reste vorheriger Korrosionsprodukte passiviert.
- Trennlage aus EPDM-Kautschuk, der auch bei Temperaturen unterhalb des Gefrierpunktes flexibel bleibt.

Nachdem die Korrosionsprodukte gründlich entfernt worden waren, erfolgte je ein Grund- und ein Deckanstrich aus Ferrovitant von Ching. Bei dem Grundierungsmittel handelt es um eine Kombination aus Zinkphosphat und Eisenglimmer, mit Alkydharz als Bindemittel, das ca. 80 µm dick aufgetragen wird. Als Deckbeschichtung verwendete man „Ferrovitant Deck“, einer Kombination aus Eisenglimmer und Aluminium, ebenfalls mit Alkydharz als Bindemittel. Auch hier beträgt die Trockenschichtdicke rund 70 µm. Nach der Erneuerung der Bekleidungsbleche an den Laternenöffnungen konnte dann mit der Wiederbekleidung des Helmes begonnen werden. Um die Traufkante oberhalb der Laternen besonders gegen Korrosion zu schützen, wurde ein Trennschichtstreifen auf der Stahlschalung aufgeklebt, über dem dann eine gesondertes Traufblech aus Kupferblech angebracht worden ist. Über dem Traufblech kommt dann die Trennlage zu liegen. Diese besteht aus Evalastic von Alwitra, einem weichmacherfreien, vollvernetzten EPDM-Kautschuk, der noch -40 °C flexibel bleibt. Verwendet wurden 1040 mm breite Folien in der Dicke 1,2 mm. An den Graten des Turmhelmes wurden die einzelnen Bahnen überlappt angeordnet, so daß dort eine Verschweißung mit Warmluft erfolgen konnte. Erst jetzt sind die Schindeln wieder auf den Turmhelmsflächen angebracht worden. Die Befestigung erfolgte nun aber mit selbstschneidenden Zylinderkopf-Schrauben mit Kreuzschlitz aus Chrom-Nickel-Stahl, 6 mm Durchmesser, 20 mm lang. Aufgrund der ungleichmäßigen Härte der schmiedeeisernen Schalungstafeln von 8 mm Dicke mußten die Löcher jedoch vorgebohrt werden. Insgesamt waren 28 Schindeln neu herzustellen, 12 aus vorpatiniertem, 16 zwecks Vergoldung aus walzblankem Kupferblech. Während die alten Schindeln feuervergoldet sind, erhielten die neuen eine doppelte Schicht Blattgold. Im Oktober 1992 wurde die Bekleidung des nördlichen Turmhelmes abgeschlossen.
