# Mit dreifachem Schwung

*Im Osten Deutschlands trifft man auf zweisprachige Orts-, Straßen- und Ladenschilder. Dies hat seinen Grund in der sorbischen Minderheit, die in der Lausitz zu Hause ist.*

*In dem Gebiet findet man bekannte Städte wie Cottbus, Hoyerswerda, Görlitz und Bautzen. Typisch sind die im Barock entstandenen Türme mit ihren konkav und konvex geschwungenen Dachhelmen. Hierzu zählt der des Bautzener Rathauses, der Anfang der 90er zur Sanierung anstand.*

**Objekt:** Rathaus Bautzen  
**Bauherr:** Hochbauamt der Stadt Bautzen  
**Klempnerarbeiten:** Ludwig Winter, Schirgiswalde  
**Kupferschmiedearbeiten:** KHZ, Zittau

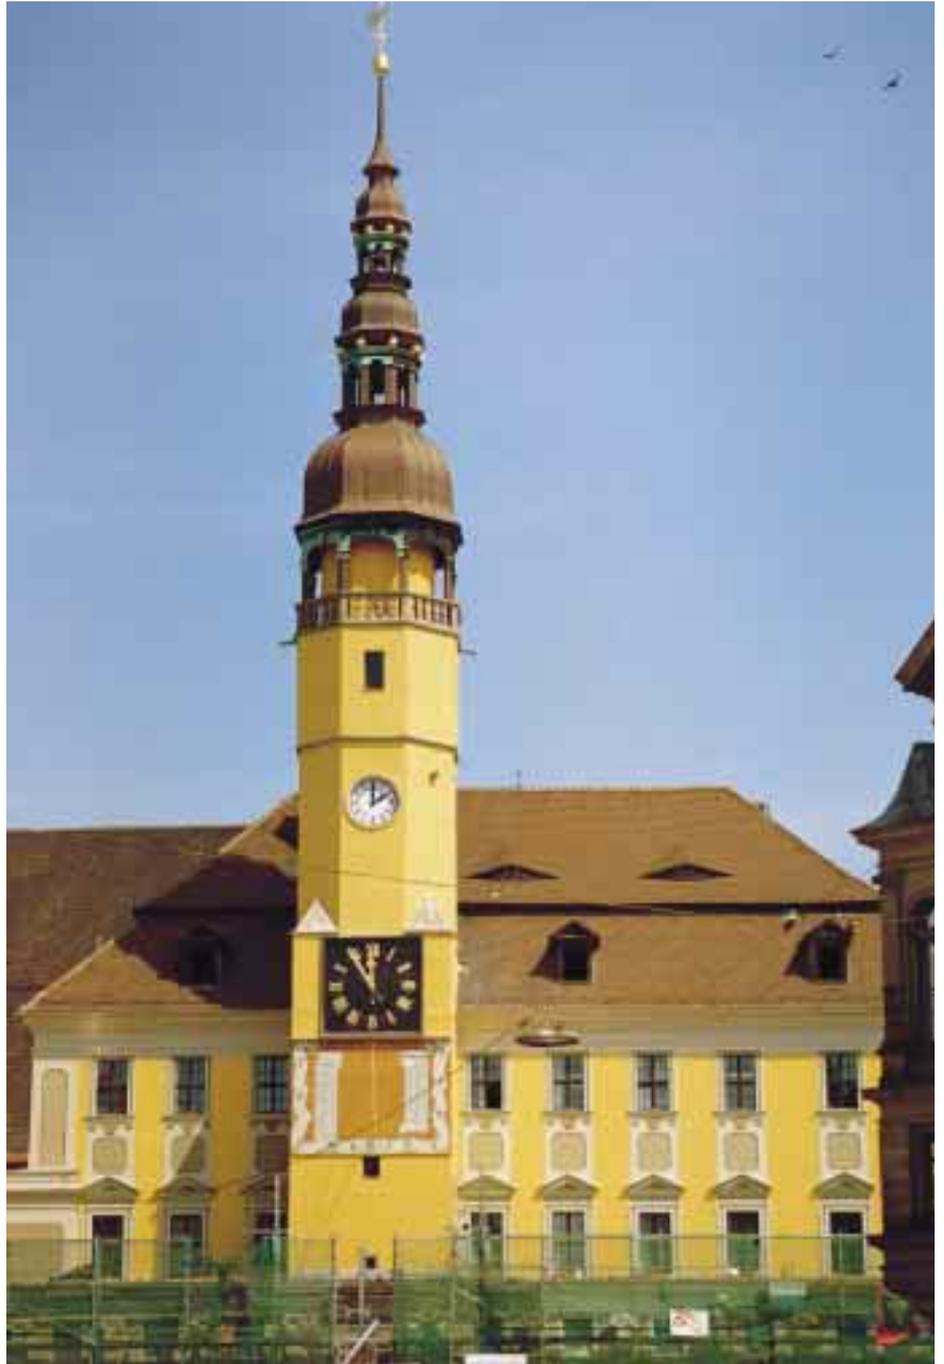
Die alte Dachhaut war nach dem Krieg ausgebessert worden

Durch eindringendes Niederschlagswasser waren die Traufbretter der Kappgesimse verfault und die Stahlnägel, mit denen die Vorstoßstreifen der Haubentraufen befestigt waren, verrostet. Aufgrund dessen mußte mit einer Beschädigung der Bekleidung infolge Windeinwirkung gerechnet werden, so daß die Sanierung unumgänglich war.
