Jugendstil und Titanzink

# Alte Villa für Seminare

**Objekt:**  
Studienseminar Nordhausen,  
99734 Nordhausen  
**Bauherr:**  
Staatsbauamt Erfurt, 99092 Erfurt  
**Architekt:**  
Architektur- und Ingenieurbüro Nord-  
hausen, 99734 Nordhausen  
**Klempnerarbeiten:**  
Jörg Salzmer, 99734 Nordhausen

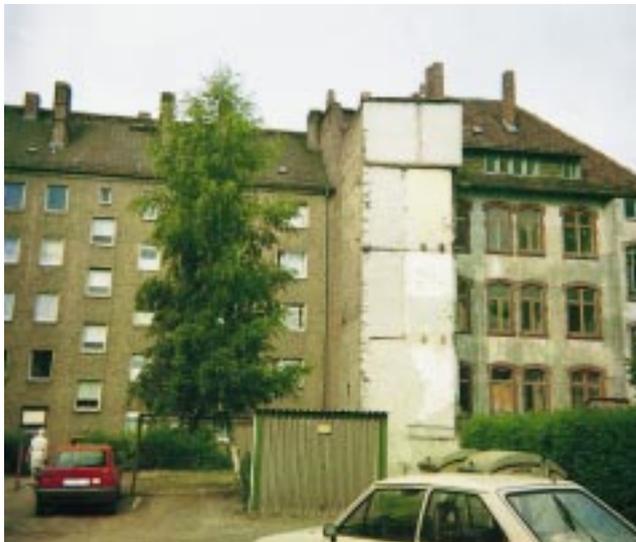
***Nach Abriß der unsachgemäß durchgeführten Anbauten erhielt auch der straßenabgewandte Bereich des Studienseminars ein ansehnliches Äußeres***
