*Stahl – rostfrei und verzinkt*

## Tonnendach auf Rügen

### *Tonnendach aus AME*

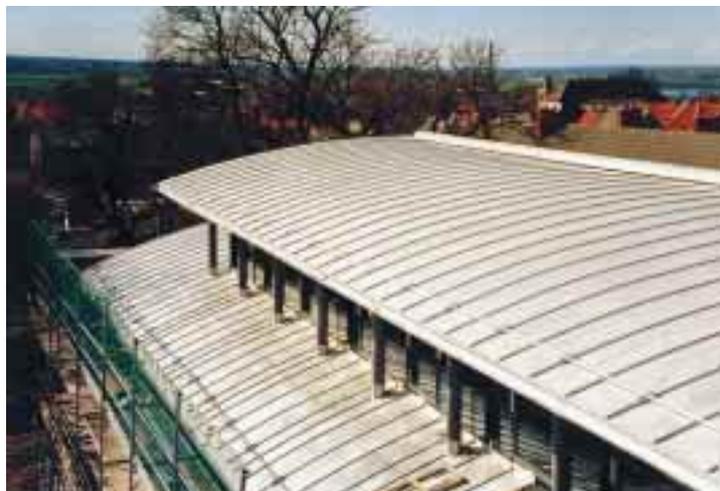
*Das zweite und das dritte Obergeschoß der Kreissparkasse Rügen erhielten ein Tonnendach, das mit verzinktem Edelstahlblech bekleidet wurde*

Betriebsbereich untergebracht sind. Von außen beeindruckt das Gebäude durch seine moderne Architektur mit einer Kombination von hellen Klinkerziegeln in den unteren beiden Geschossen und den tonnenförmig überdachten Vollglasflächen im zweiten und dritten Obergeschoß. Aufgrund der nahe gelegenen See mit ihrer salzhaltigen Luft wurde für die Dachbekleidung das korrosionsresistente Material Uginox AME von Ugine\* gewählt. Hierbei handelt es sich um einen austenitischen Edelstahl mit der Werkstoffnummer 1.4401. Das doppelseitig verzinnnte Material kann sowohl gefalzt als auch gelötet werden.

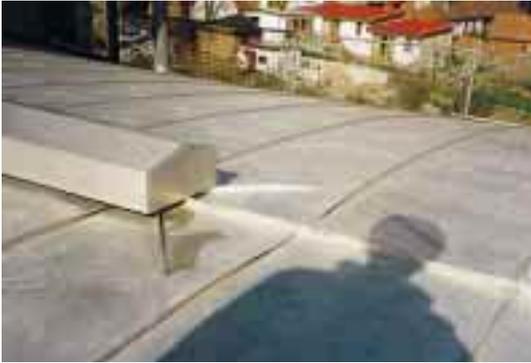
Die Firstlüftung des Oberdaches endet aus ästhetischen Gründen etwa einen Meter vom Giebel entfernt

Doppelstehfalze verbunden. Da das Dach hinterlüftet ist, erhielt der Scheitel des oberen Tonnendaches eine Firstlüftung, die jedoch in ihrer Längsrichtung etwa einen Meter vor den Giebeln endet, so daß sie von der Geländeoberfläche nicht sichtbar ist. Durchbrochen wird das Oberdach des linken Gebäudeflügels von drei runden Lüfterschornsteinen aus Edelstahl sowie von Dunstabzügen und einem Aufbau für den Fahrstuhlmotor. Die beiden oberen Dächer ruhen an ihren Traufseiten auf jeweils zehn runden Säulen an der Vorderfront und acht an der Rückseite des Gebäudes. Deren

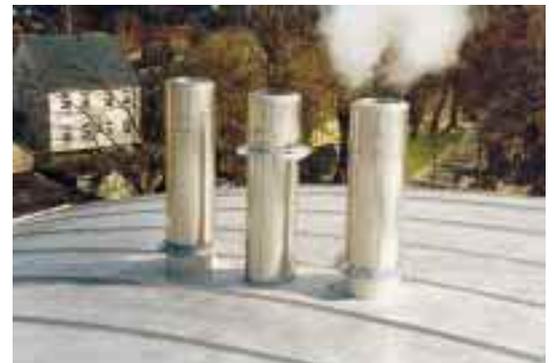
Neben einigen Dunstrohren durchdringen die drei Lüfterschornsteine das Tonnendach

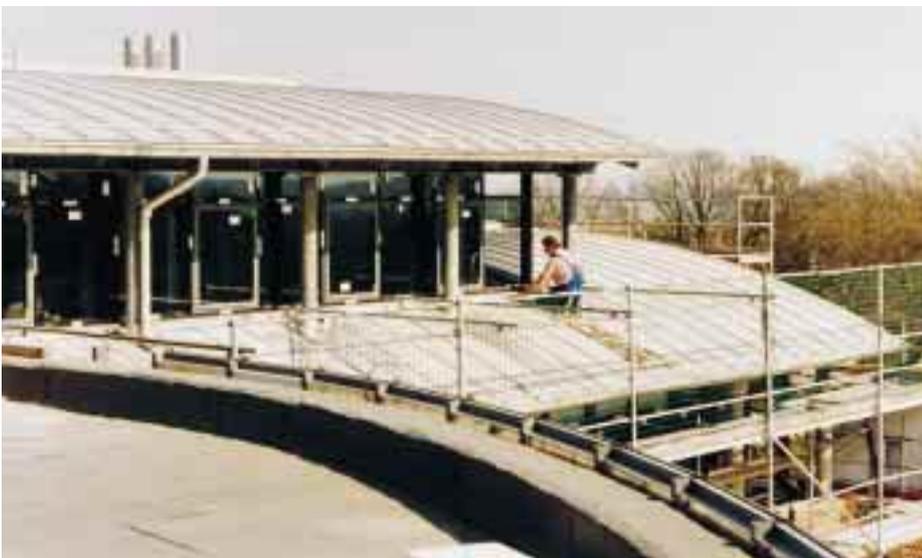
Das Oberdach ruht auf Säulen, die das Unterdach durchdringen. An einigen sind die Fallrohre befestigt

Füße durchdringen das untere Tonnendach über dem zweiten Obergeschoß. Sie sind durch eingelötete Edelstahlstützen gegen das Eindringen von Feuchtigkeit geschützt. An den Fensteranschlüssen sind die Doppelstehfalze durch Quetschfalten senkrecht hochgeführt, um dann mittels einer Kappelleiste ebenfalls gegen eindringende Feuchtigkeit geschützt zu werden.

Neben den Dachbekleidungsarbeiten waren an dem Gebäude auch die Dachrinnen sowie die Fallrohre aus Edelstahl anzubringen. Hierbei sind die Anschlüsse zwischen den Rinneinstützen und den an den weit zurückstehenden Säulen befestigten Fallrohren in wahrhaft kühnem Schwung angeordnet worden. Auch die Schneefangeinrichtung des Systems Ries, die aus Roh-
