Hochhaus-Sanierung mit Zeitvorteil

Steigleitung im Kamin?

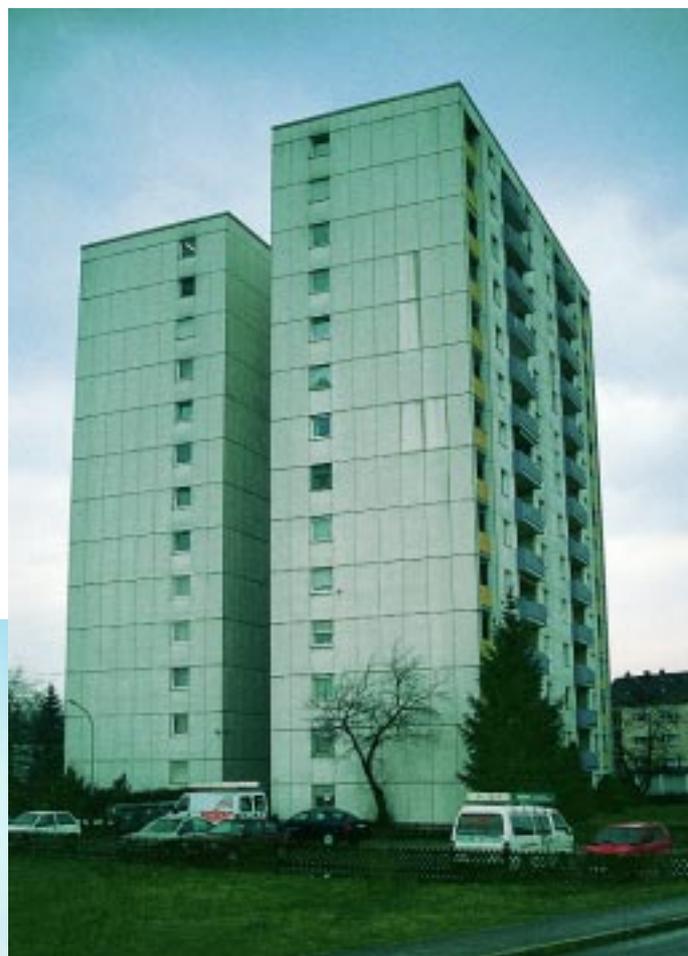
In den beiden Hochhäusern waren die Trinkwasserinstallationen von insgesamt 106 Wohnungen zu sanieren

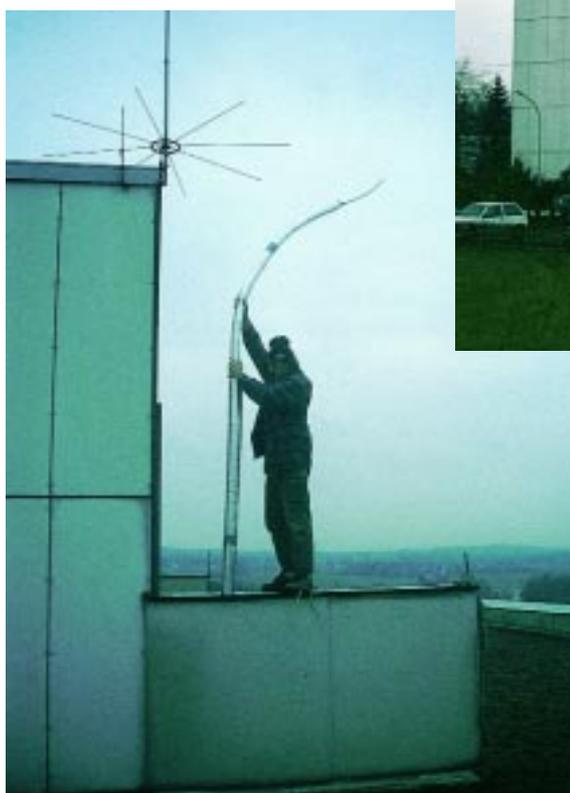
Installateurmeister Klaus Rötzer verpreßte die Steigleitungsabschnitte von jeweils fünf Etagen auf dem Flachdach und führte sie in die stillgelegten Schornsteine ein...

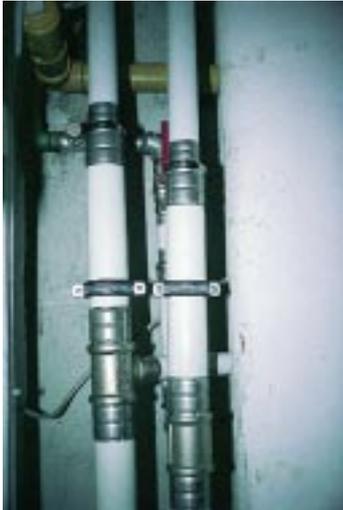
... wobei die Durchmesser der Kalt- und Warmwasserleitungen von unten 63 auf oben 18 mm abnehmen (im Hintergrund die Zirkulationsleitung mit 16 mm Durchmesser)

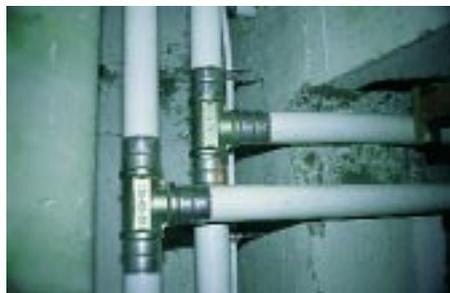
Die Wohnungsanschlüsse wurden durch 300 x 500 mm große Öffnungen in der Schornsteinwange realisiert

Nach sorgfältiger Planung konnte schließlich mit der Ausführung begonnen werden. Damit jede Wohnung an die Steigleitungen angebunden werden konnte, war als vorbereitende Arbeit die Kaminwange in jeder Etage im Format von 300 x 500 mm zu öffnen. Die Rohrverbindungen der Steigleitungen fertigten die Installateure auf dem Flachdach der Hochhäuser für jeweils fünf Etagen vor. Hierzu verwendeten sie Unipipe-Rohre in unterschiedlichen Dimensionen – mit von unten nach oben abnehmenden Durchmessern – von 63 bis 18 mm für die Kalt- und Warmwasser-Steigleitung sowie 16 mm für die Warmwasserzirkulation. Dabei unterbrachen sie diese an der Stelle der Kaminöffnungen in den einzelnen

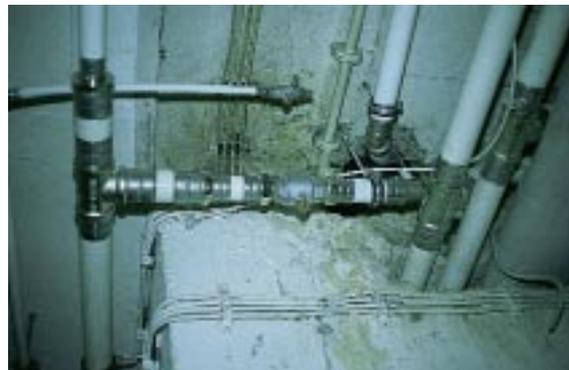
Die Leitungsabgänge in die einzelnen Wohnungen lassen sich bei Bedarf durch Kugelhähne absperren
