Für Wanderratten ist auch die Toilette im 12. Stock einen Besuch wert

Der Sanitärinstallateur kann Abhilfe schaffen

Nager auf dem Vormarsch

Robert Hopfner¹

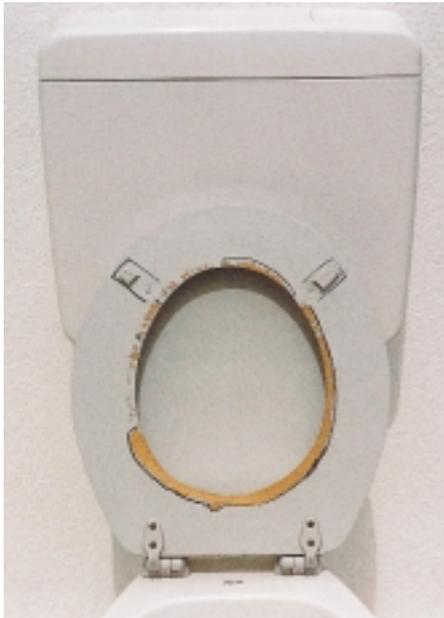
Eine junge Wanderratte machte sich an dieser hölzernen Toilettenbrille zu schaffen, um in ein Hotel einzudringen

langte die Ratte durch die Kanalisation in die Toilette und versuchte sich durch die schwere hölzerne Toilettenbrille zu nagen. Erst mit Rattstop konnte das Problem gelöst werden.

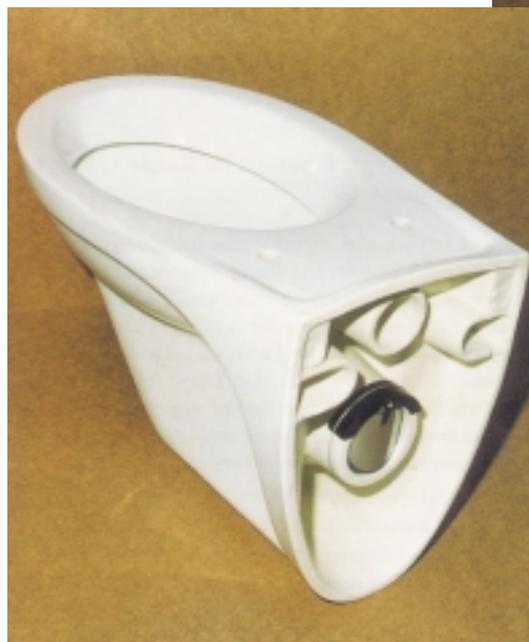
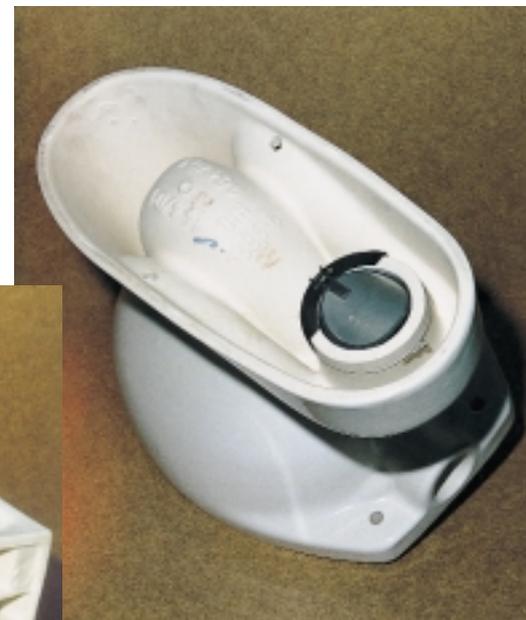
Die mechanische Toiletten-Sicherungs-klappe Rattstop paßt für alle handelsüblichen Toilettenbecken, sowohl mit P- als auch mit S-Abgang

Die WC-Sicherungsklappe Rattstop RA 001 paßt für alle handelsüblichen Toilettenbauarten, vom Wand-WC bis zum Stand-WC mit innenliegendem vertikalem Abgang.

Die Montage erfolgt immer nach dem gleichen Arbeitsschema, da sie stets am Abgangsstutzen der Keramik fixiert wird.

Einige Punkte sind dennoch zu beachten, so ist für das Wand-WC ein Anschlußstück der Fa. Dallmer zu verwenden, da dieses als einziges über eine Doppellippendichtung verfügt, so daß die Dichtheit sichergestellt ist. Weiterhin kann es bei einigen Marken vorkommen, daß der Keramikstutzen produktionsbedingt Unebenheiten aufweist, einen kleineren Innendurchmesser hat oder nicht rund ist. In solchen Fällen muß die Klappe der Kontur des Stutzeninneren angepaßt werden. Hierfür wird einfach der Kunststoffrand, der sich um den mit einem Edelstahlblech verkleideten und somit durchnagesicherten Kernbereich befindet, entsprechend mit Messer oder Raspel bearbeitet. Die Verwendung von hochwertigen Materialien wie V2A-Edelstahl für Verkleidung, Feder, Bolzen und Sicherungsring, sowie ein mit Glasfaser verstärkter Kunststoff, der auch in der Automobilindustrie eingesetzt wird, sind Garantien für eine Haltbarkeit bis zu acht Jahren. Ein durchgeführter Labortest mit 30 000 Zyklen zeigte keine Ermüdungserscheinungen des Materials.

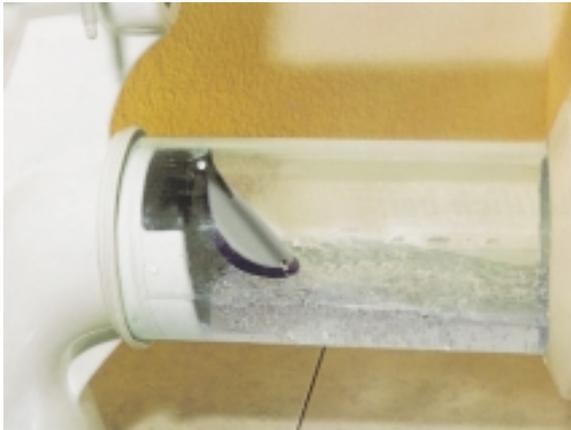
Die Klappe öffnet sich durch den Spülwasserdruck und schließt sich automatisch durch die eingebaute Edelstahlfeder

Eine Überprüfung der Funktion sollte jedoch nach ca. 4-5 Jahren, bedingt durch eventuelle Ablagerungen von Kalk und Harnstein, erfolgen. Verstopfung durch Papier und Schwemmstoffe sind bei normalem Gebrauch der Toilette ausgeschlossen, da die Klappe einerseits durch ihre ergonomische Form für einen größtmöglichen Durchfluß sorgt und andererseits der Spüldruck des Wassers an diesem Punkt am stärksten ist. Dies wird durch Spültests einer neutralen Prüfstelle, durchgeführt nach den Anforderungen der DIN 1385 und 1385-6, bestätigt. □
