Schadensfälle bei Rohrsystemen

Durch den höheren Anspruch an Wohnkomfort ist die Konzentration von Rohrleitungen und Verbindungen in Hausinstallationen gestiegen. Trotz weiterentwickelter Werkstoffe und Verbindungstechniken registriert die Versicherungswirtschaft eine Zunahme von Leitungswasserschäden. Eingeleitete Untersuchungen zeigen, daß Planungs- und Ausführungsmängel eine häufige Schadenursache sind.

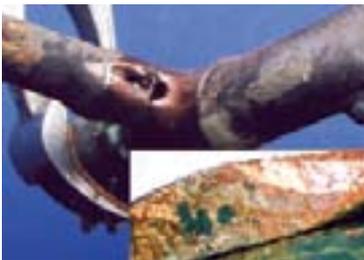
Bild 3 *Rißbruch an T-Stück durch nicht berücksichtigte temperaturbedingte Längenänderung*

bindungen sind bezüglich der Eignung in Trinkwasserinstallationen geprüft. Auch sind die Einschränkungen der Einsatzbereiche einzelner Werkstoffe hinsichtlich Wasserbeschaffenheit oder Betriebsbedingungen bekannt und in Normen und Richtlinien beschrieben. Darüber hinaus bieten alle Hersteller Informationen zu ihren Produkten und Systemen an. Hier unterscheiden sich „klassische“ und „moderne“ Installationssysteme nicht. Die unterschiedlichen Werkstoffeigenschaften der verschiedenen Systeme sind ebenfalls in den Planungsgrundsätzen berücksichtigt. Die Nichtbeachtung der Materialeigenschaften führt bei Planungsfehlern sowohl in „klassischen“ als auch in „modernen“ Installationssystemen mit hoher Wahrscheinlichkeit zu Schäden. Die temperaturbedingte Ausdehnung von Kunststoffen ist um ein Vielfaches höher als die von Metallen, dennoch führt die Nichtbeachtung der Längenänderung auch bei metallischen Rohren zu Schäden (Bild 3). Bei fachgerechter Planung und Ausführung werden sowohl mit den „klassischen“, als

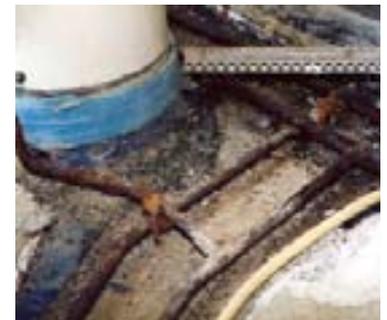
Bild 5 *Der Fußboden mußte zerstört werden um an die undichten Rohrleitungen zu gelangen*

Nach Auffassung des IFS widerspricht die praktizierte Verlegung von Rohrleitungen in der Dämmung von Fußböden dem vorgenannten Abschnitt der DIN 1988 über Rohrkanäle, da der Hohlraum unter dem Estrich im Prinzip durch die verlegten Rohre als Rohrkanal aufgefaßt werden kann (oder muß?). Die Ortung und Reparatur von Schadenstellen unter dem Estrich wird durch den verdeckten Einbau erheblich erschwert. Andere, möglicherweise effektivere Lösungen lassen sich mit Sicherheit individuell bei Beachtung der jeweils herrschenden örtlichen Gegebenheiten finden und es macht durchaus Sinn, zukünftig die bauliche Minimierung der Folgen eines Leitungswasserschadens stärker zu fordern und zu fördern.
