Ein Kälteanlagenbauer taucht ab

Auch ein Wasserbehälter muß gewartet werden

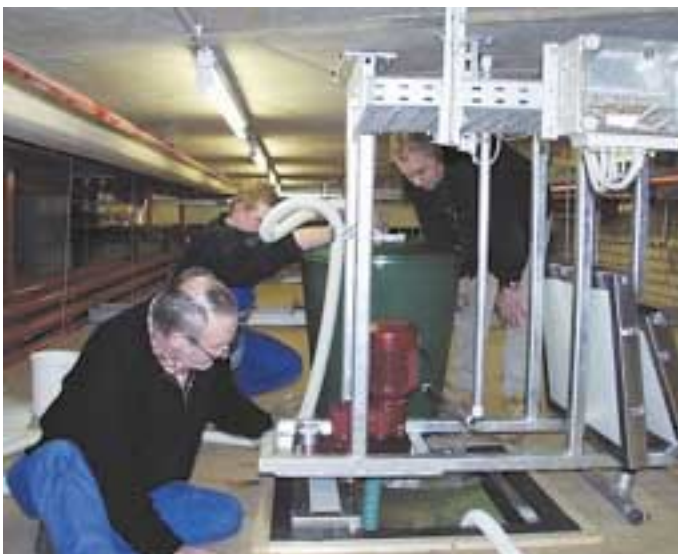
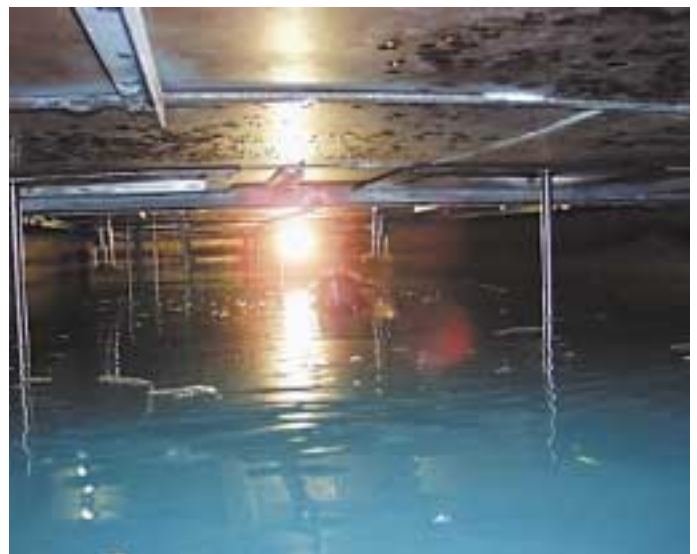
Hier wird Hobby zum Beruf: Eisspeicher-Tauchen im Landtag NRW. Hierzu Vorbereitungen an der Inspektionsöffnung. Zum Atemholen verbleiben notfalls 0,60 m hohes alkohologieschwängertes Luftvolumen

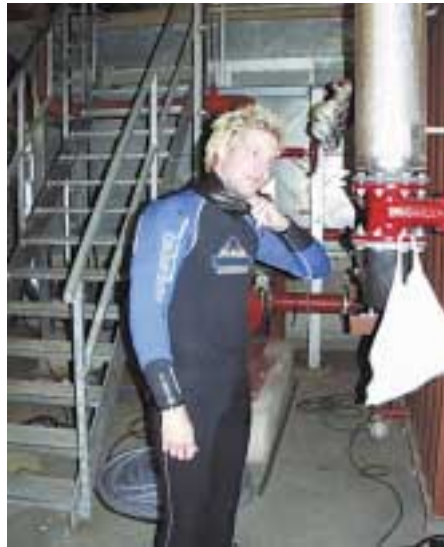
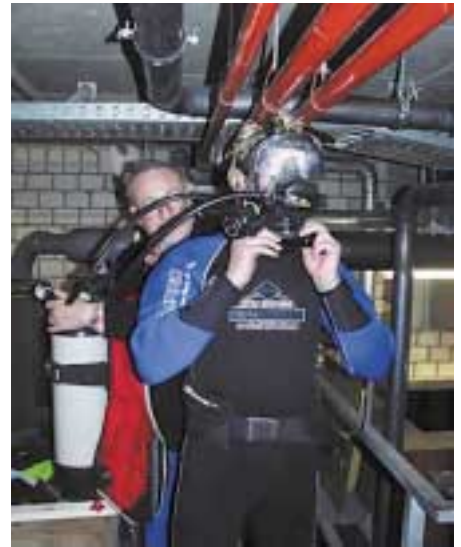
Vorbereitungen zum Tauchgang. Dennis Hühren streift sich den Neoprenanzug über und stülpt sich die Tauchermaske samt Sauerstoffflasche auf

Dennis Hühren taucht ab

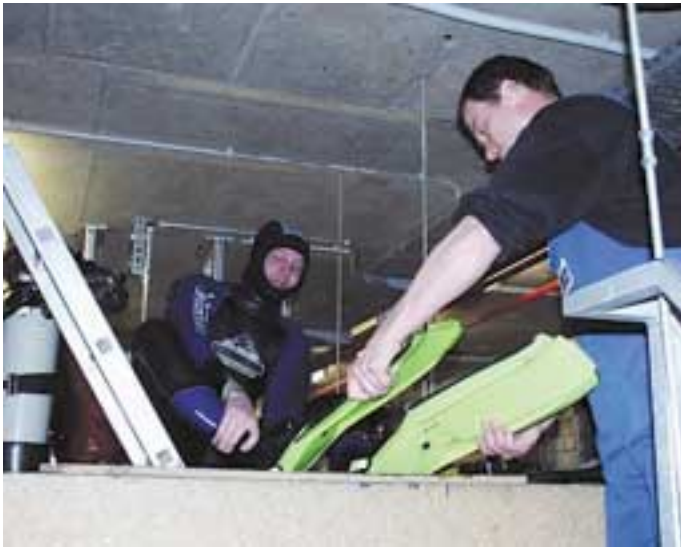
Jetzt kann's losgehen. Wohin mit den Flossen?

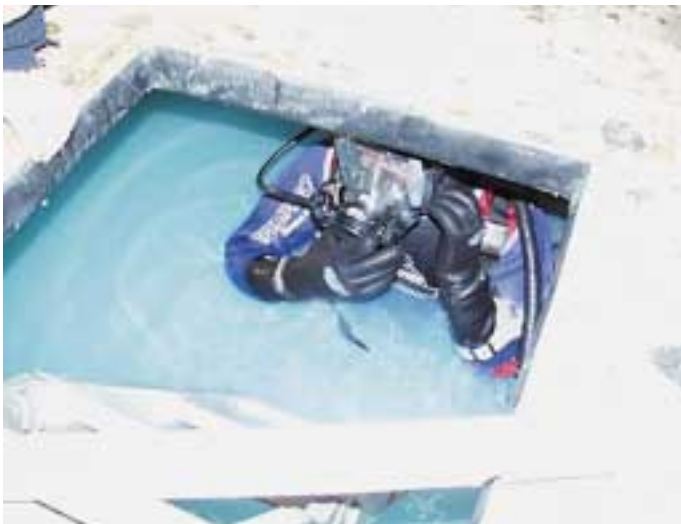
Geschafft und abtauchen durch eine der 0,80 m × 0,80 m Inspektionsöffnungen

Nach den sehr umfangreichen Sicherheitsvorkehrungen, die ja schon aus versicherungstechnischen Gründen gemacht werden mußten, lief die Inspektion eigentlich als „business as usual“ ab. Schließlich das Wartungsergebnis: Dennis Hühren fand bei seinem Tauchgang verschmutzte Filter vor, die er reinigen konnte/mußte, des weiteren konnten aus dem „Binäreis-Bad“ einige schon korrodierte Fremdkörper entfernt werden, von denen man nicht wußte, wie sie überhaupt dort hinein kamen. Summa summarum: Hobby-Taucher Dennis Hühren ist nunmehr auch mit fast allen Wassern gewaschen. Womit sich der hochqualifizierte Kälte-Klima-Fachbetrieb Hühren in Erkelenz sonst noch so befaßt, darüber wird es in diesem Jahr in der KK noch einiges zu berichten geben.
