Crashtest mit Werkstatteinrichtung

Im Rampenlicht

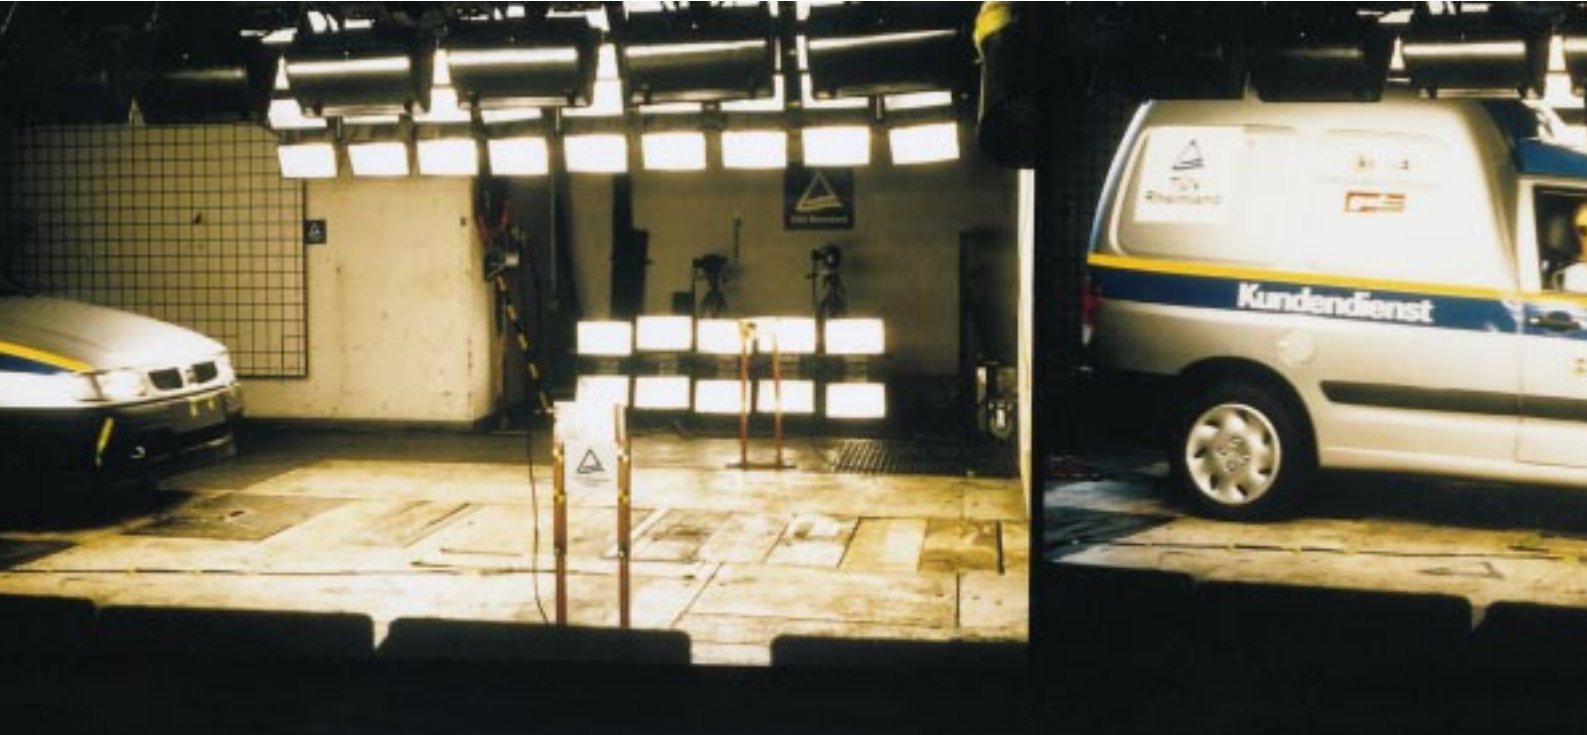
Fahrer und Beifahrer im baugleichen VW-Caddy-Schwestermodell stammen aus der großen Familie der Dummies. Der Kleintransporter aus dem spanischen Martorell fuhr (genaugenommen wurde er gezogen) mit „nur“ 32 km/h gegen das Hindernis. Wer so etwas nicht miterlebte, macht sich keine Vorstellung welche Kräfte hierbei freigesetzt werden. Der Aufprall ist im vorderen Teil des Fahrzeuges gut absorbiert worden – die Aufnahmen des Fernsteams, der anwesenden Fotografen und vor allem der TÜV-eigenen sieben Hochgeschwindigkeitskameras sprechen eine deutliche Sprache.

Während sich die Frontpartie des nagelneuen Kleintransporters für die Aufnahme der Aufprallenergie opferte, bestand dank zweier Airbags keine Gefahr für das Leben möglicher Insassen. Nur wenig beeindruckt zeigten sich auch Schränke,

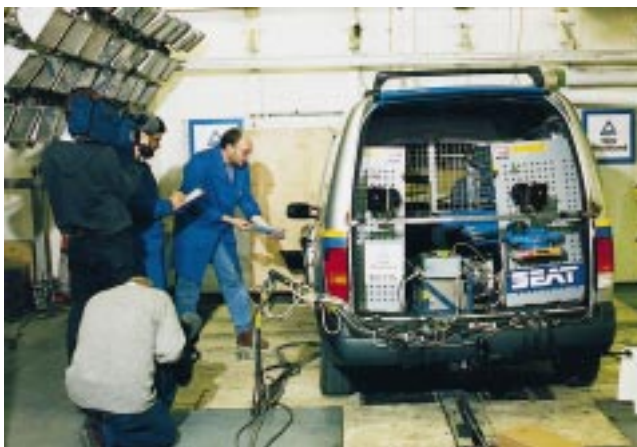
Im Gegensatz zur Fahrzeugfront sehen die Einbauten noch recht gut aus

Regale und Schubladen der Einrichtung. Von der gesicherten Ladung oder dem Einrichtungssystem selbst ging kein Gefährdungspotential für die Insassen aus. Das Ablösen der hinteren Versteifungswinkel von der Karosserie führte zu einer Torsionsbewegung der beiden Einrichtungsladen zur Fahrzeugmitte hin.

Dadurch wurden Stücke des Ladegutes – ohne in den Bereich der Insassen zu gelangen – seitlich ausgeworfen. Das Ausreißen der Winkel kann durch besseres Hinterlegen des Fahrzeugkarosseriebleches verhindert werden. Um eine Schadensverschiebung zu vermeiden, wäre es jedoch sinnvoll, die hinteren Anbindungen mit dehnbaren Befestigungselementen zu versehen. Durch die so erreichte Torsionsverringerng könnten dann auch die Drehangeln der Schließleiste (zur Sicherung der Schubladen) das Öffnen der Leiste verhindern.
